老朽化した吹付法面を 再構築するニューレスプ工法

日特建設株式会社 技術本部
技術営業部 金舩 能史

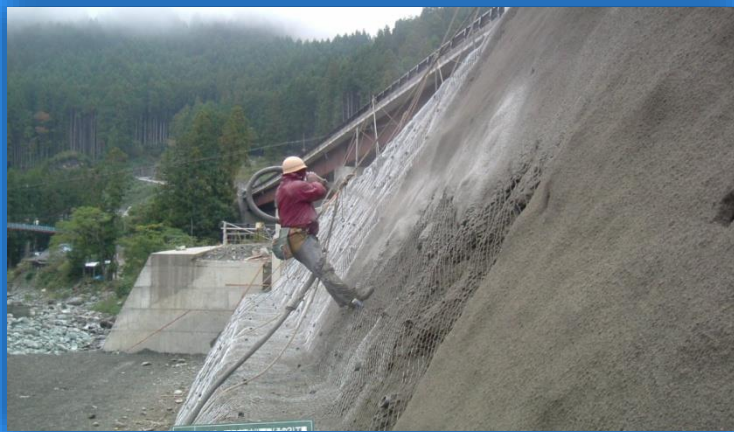
吹付け状況

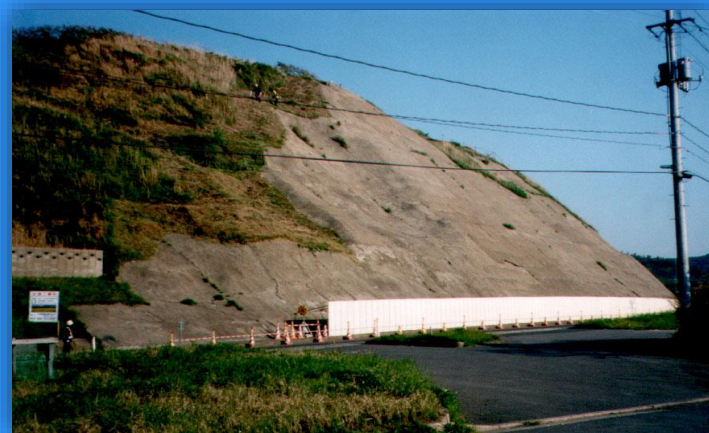
コンクリート吹付

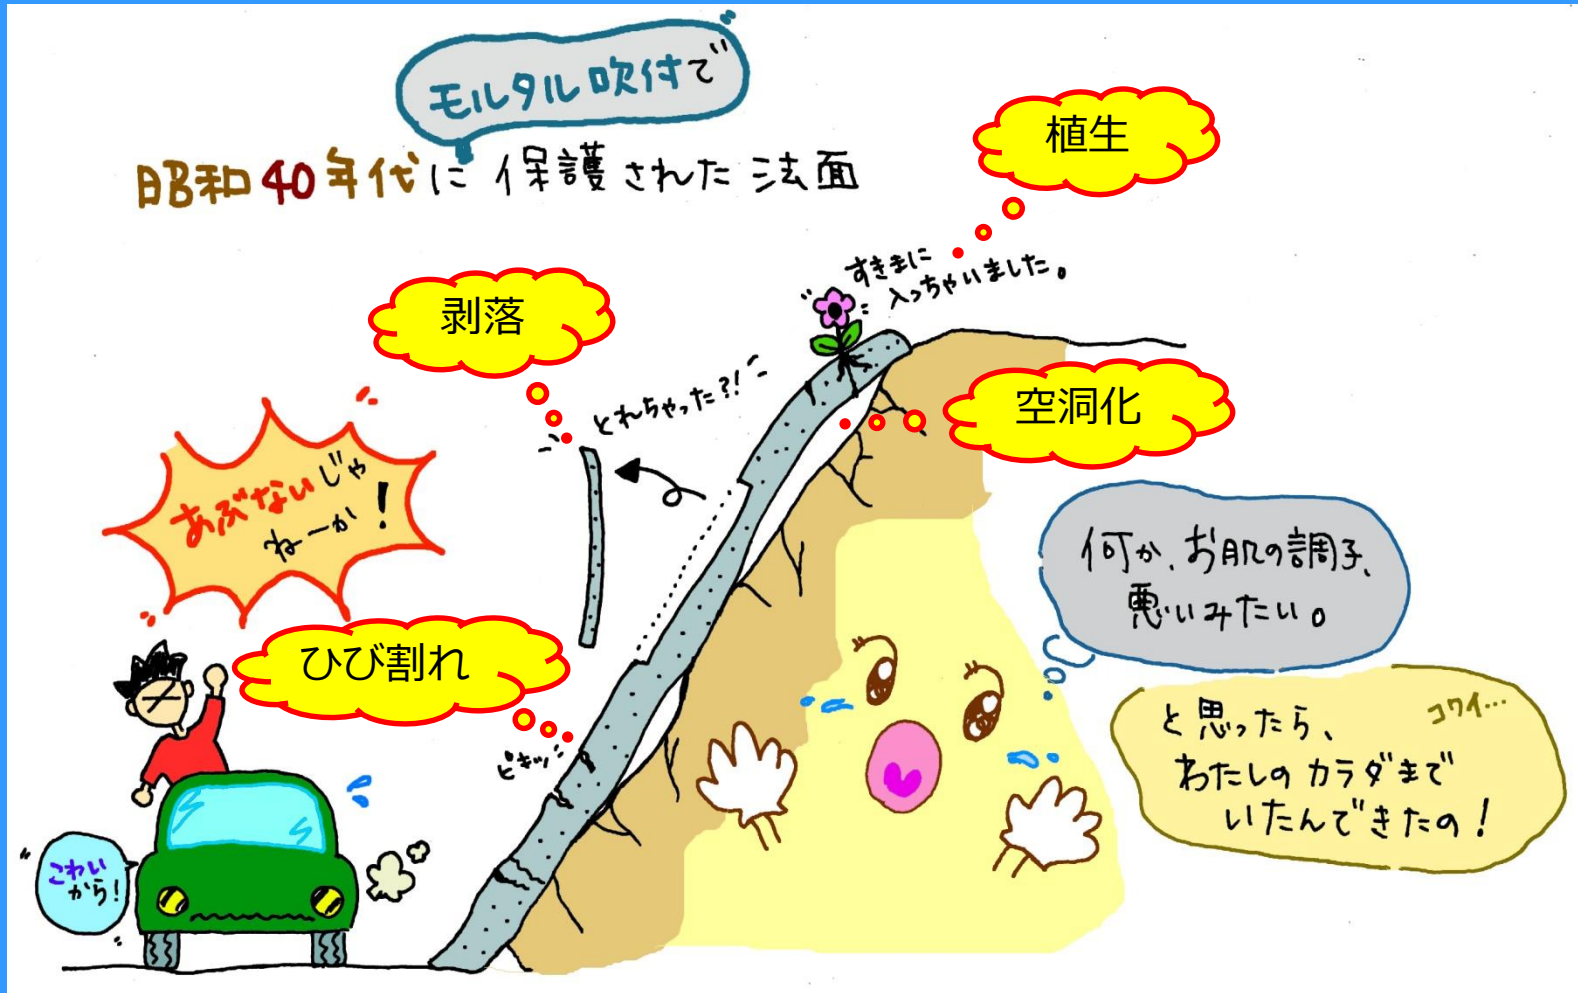
老朽化し、崩落したのり面

40年経過すると...

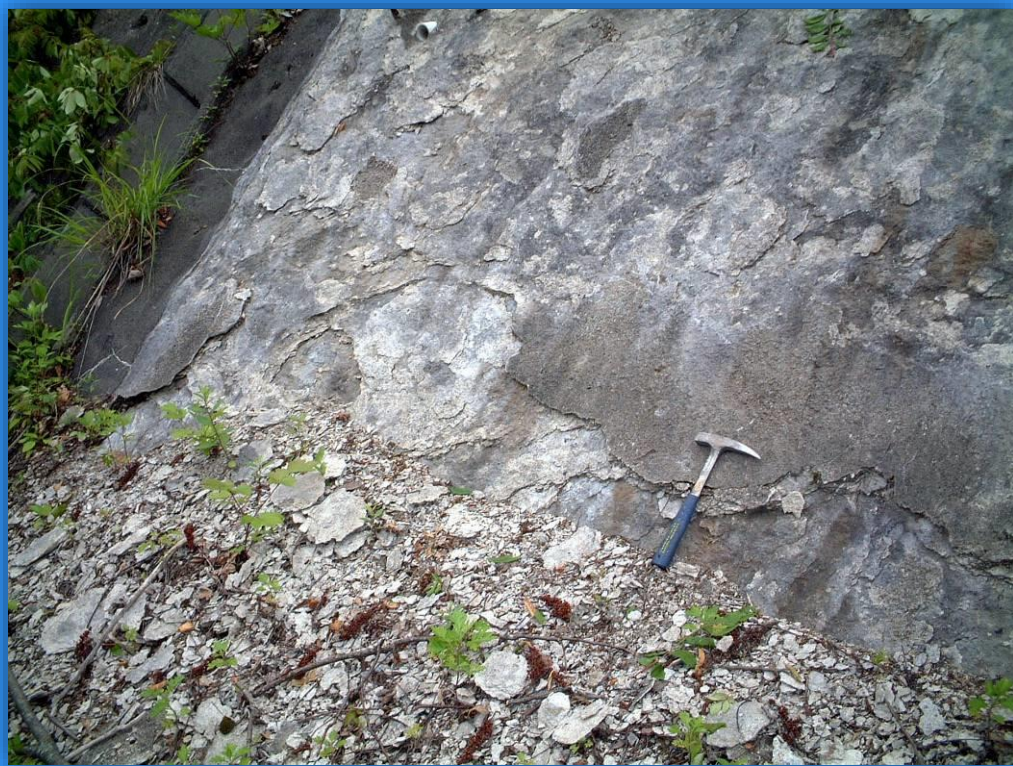
吹付けのり面の老朽化 事例-1

寒冷地における凍結融解による表面剥離

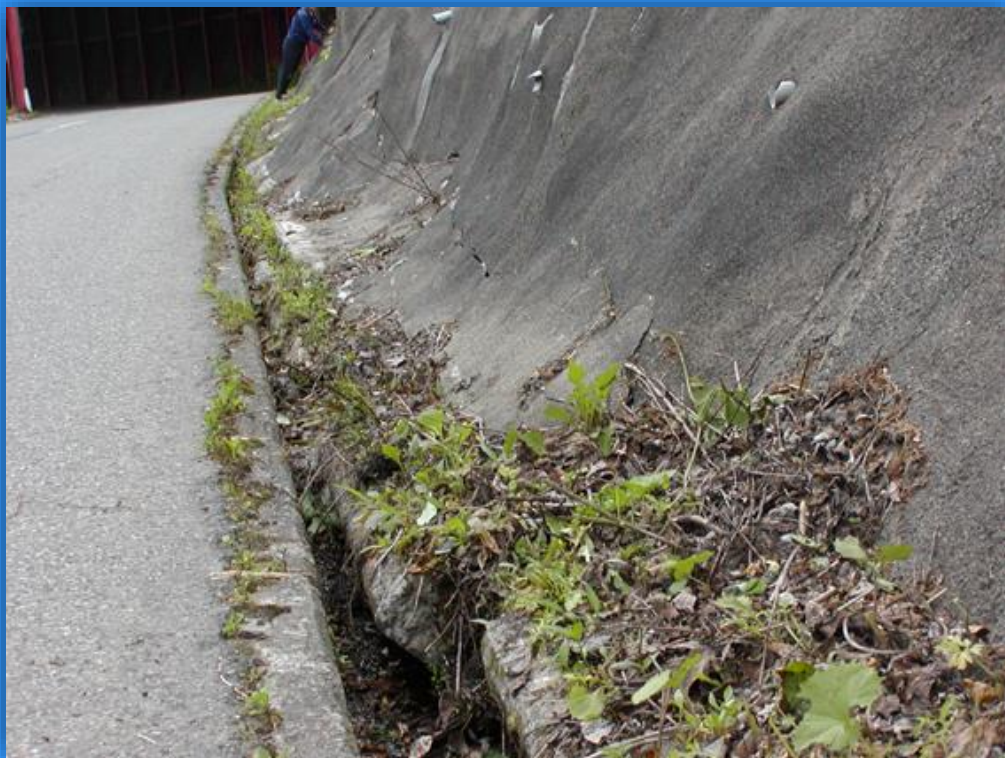
吹付けのり面の老朽化 事例-2

背面の空洞化

のり尻付近の変状
(側溝破損等)

背面の空洞化・のり尻付近の変状

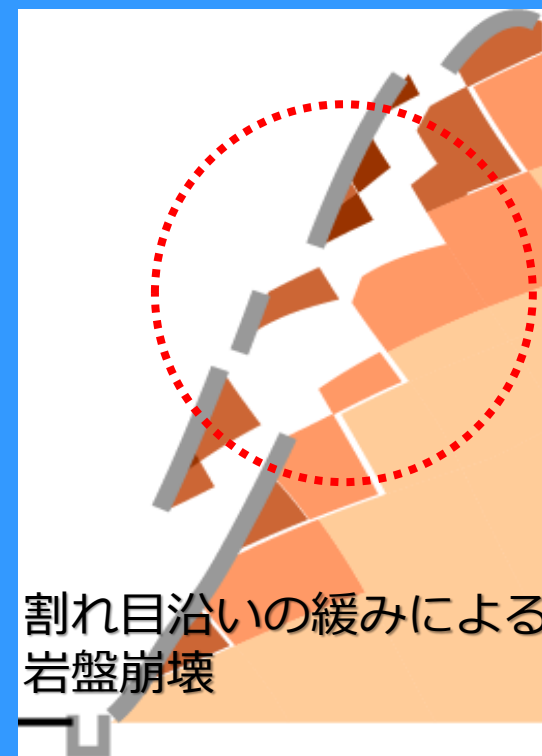
吹付けのり面の老朽化 事例-3

地山の割れ目沿いの緩みによる表層崩壊

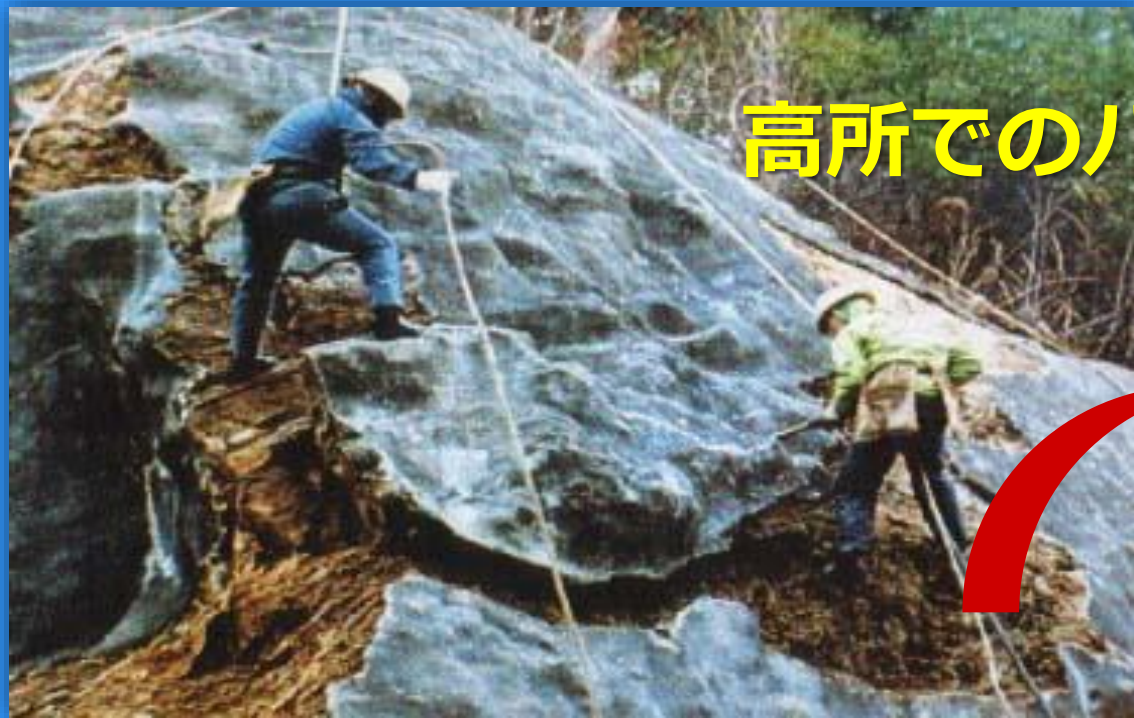
高所でのハツリ作業（人力）

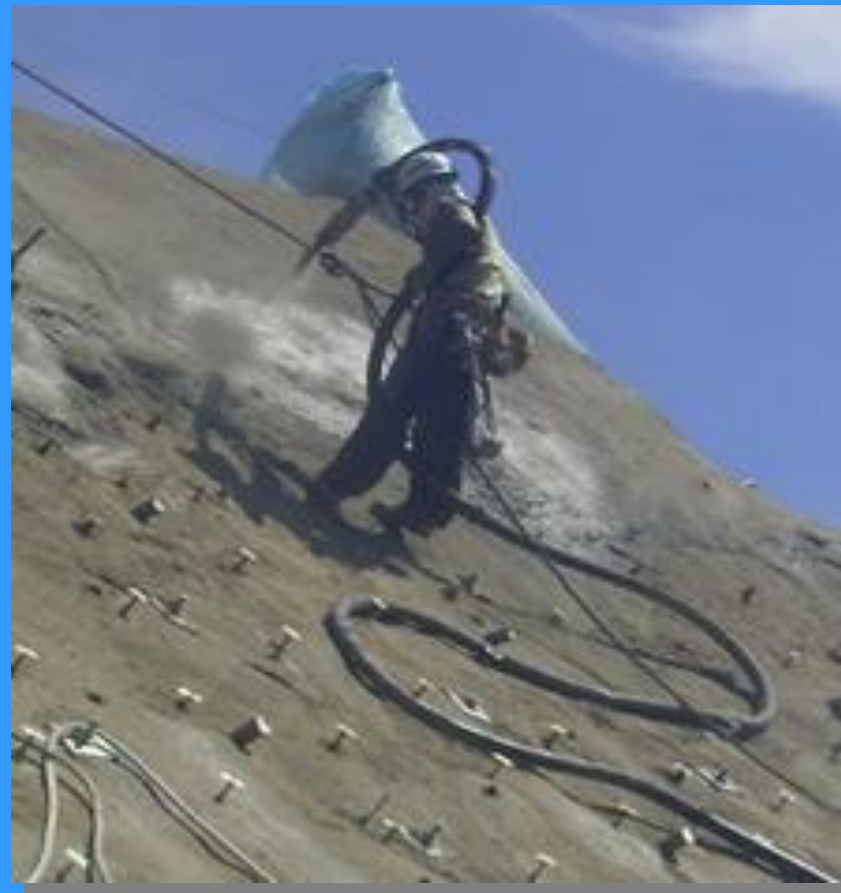
- 補強鉄筋工
- 背面空洞注入工
- せん断ボルト設置工
- 水抜きパイプ増設工
- 法面清掃工
- 繊維補強モルタル吹付工

老朽化吹付法面をハツリ取らず施工

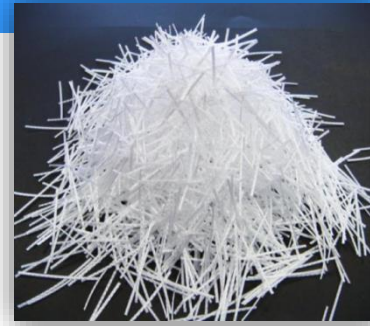
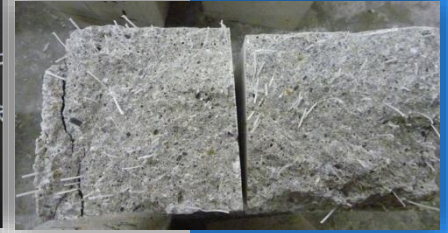
ニューレスプ工法の構成

BCファイバー補強モルタル吹付
t=7cm

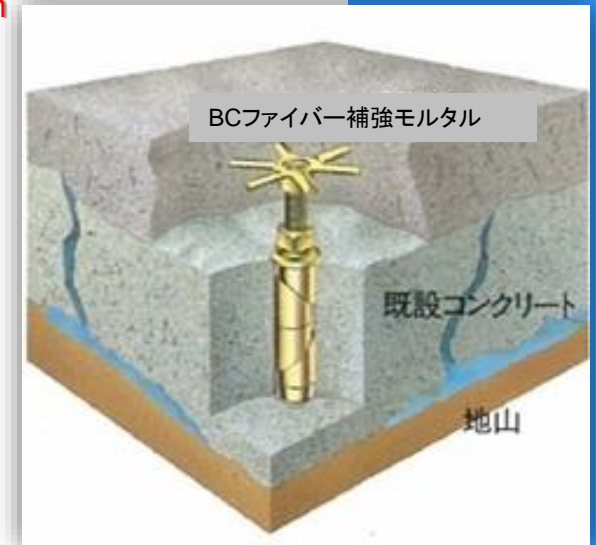
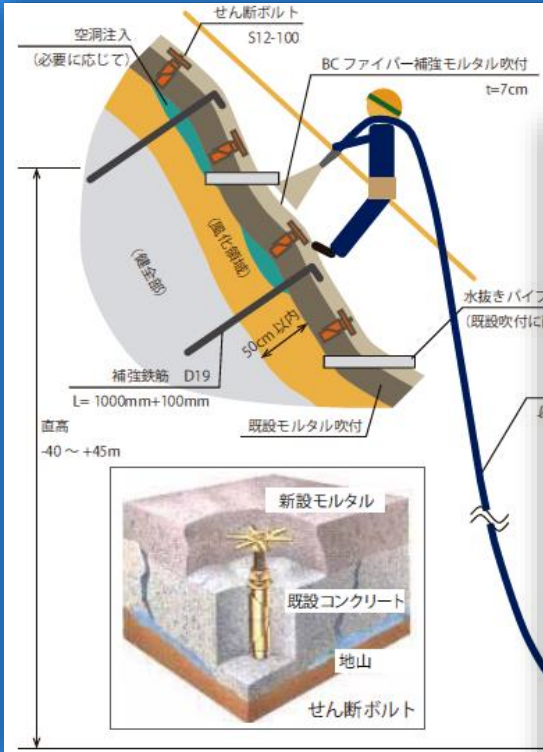
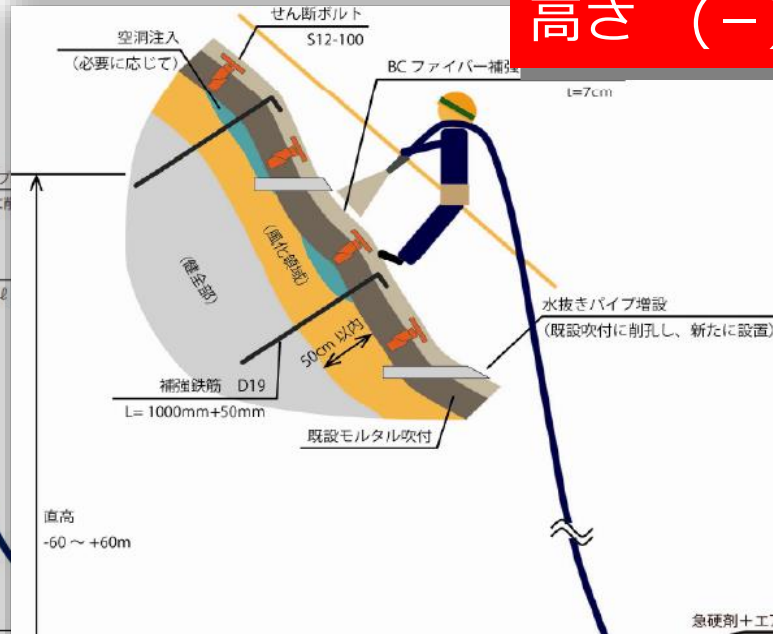
ニューレスプ工法の施工システム

もっと遠くへ、もっと高く
 距離 200m
 高さ (-)60m~(+)60m

標準施工の場合

距離 100m

高さ (-)40m~(+)45m

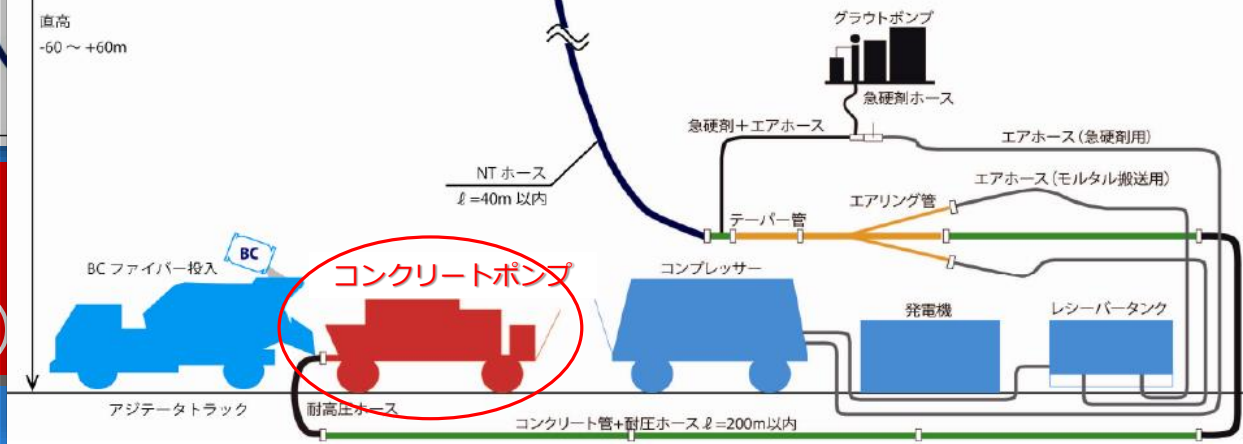
コンクリートポンプ
