# 泥土リサイクル技術 ボンテラン工法

東北大学大学院環境科学研究科 教授 高橋弘

ボンテラン工法研究会

# 1. ボンテラン工法とは

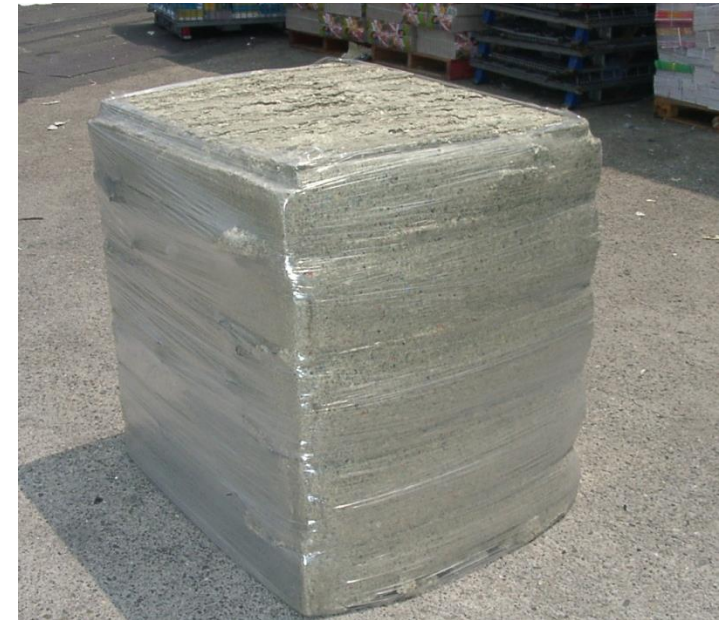
ボンファイバー

従来、再資源化が不適とされてきた浚渫土砂や軟弱土等の泥土に繊維質系泥土改良材「ボンファイバー」と固化材を添加・混合することにより、**ハンドリング性・施工性を向上させ、迅速な災害復旧に貢献し、優れた強度特性・高耐久性等の機能を付加し、これらを積極的に地盤材料に再資源化する工法です。**

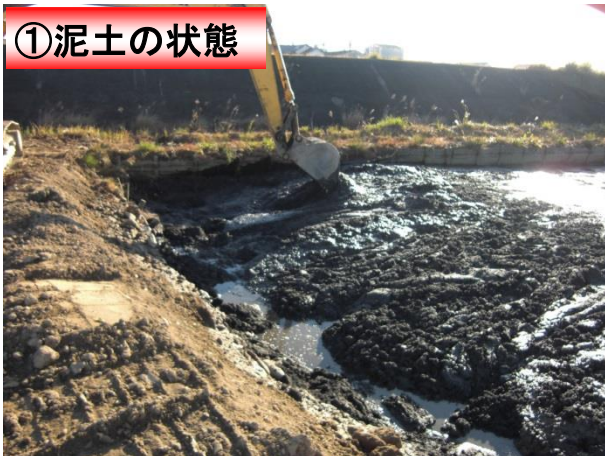
① 泥土の状態

必要な設備は、  
攪拌槽・バックホウ・攪拌アタッチメントのみ

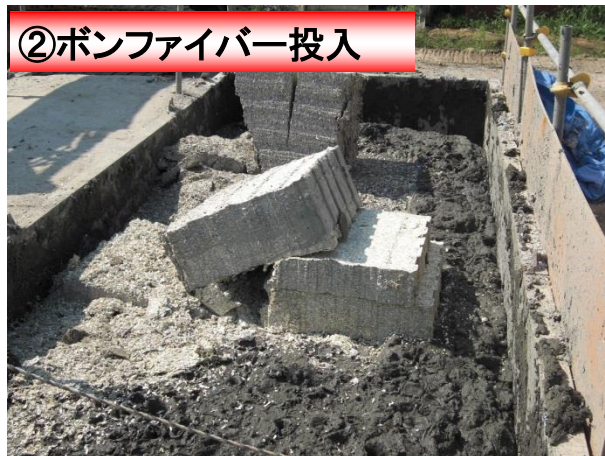
② ポンファイバー投入

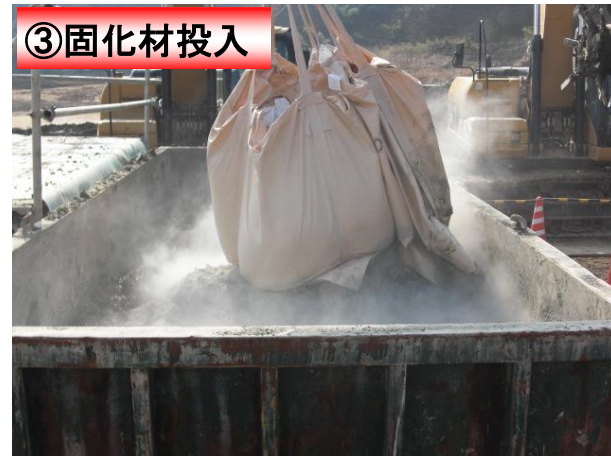
③ 固化材投入

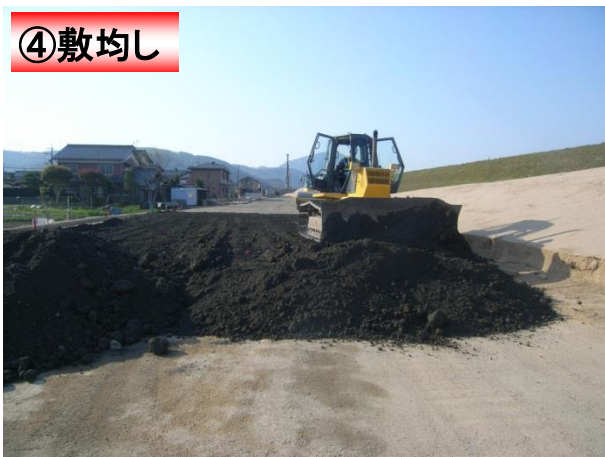
④ 敷均し

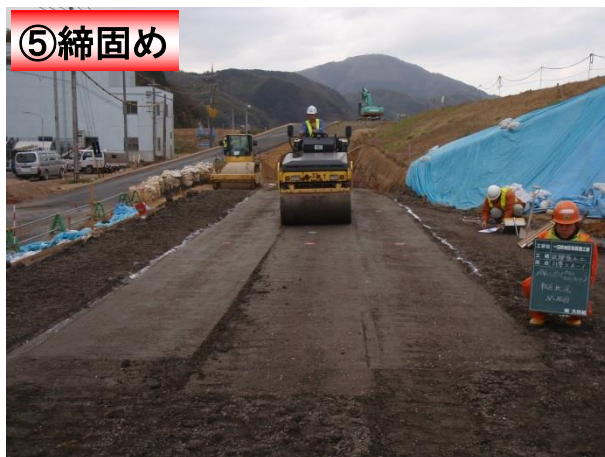
⑤ 締め

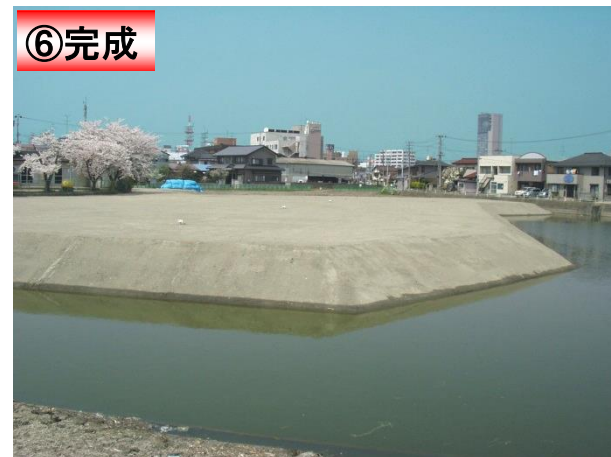
⑥ 完成

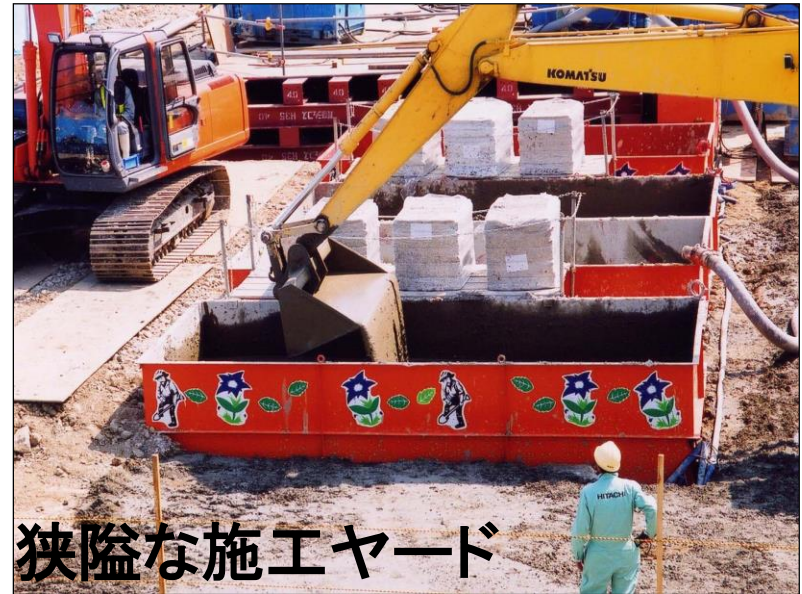
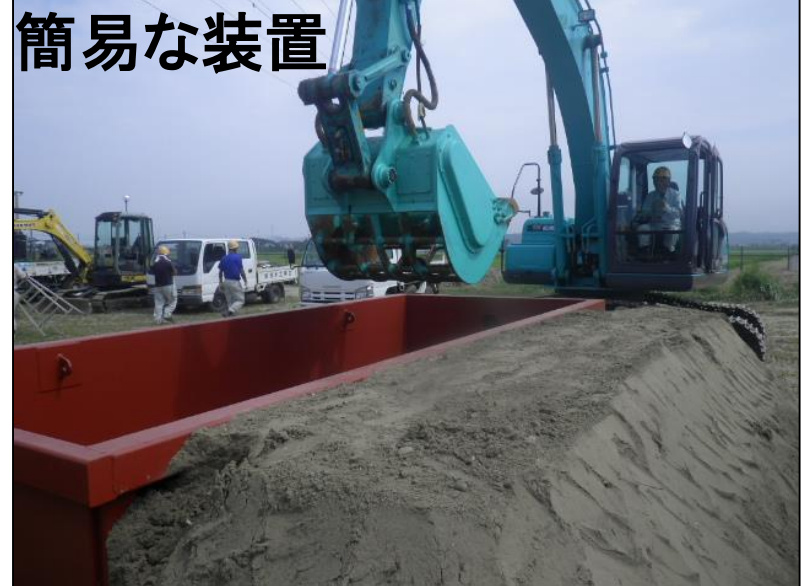
- ① 広大な敷地と水切り・天日乾燥に必要な工程が不要となり、大幅な工期の短縮が可能となる。

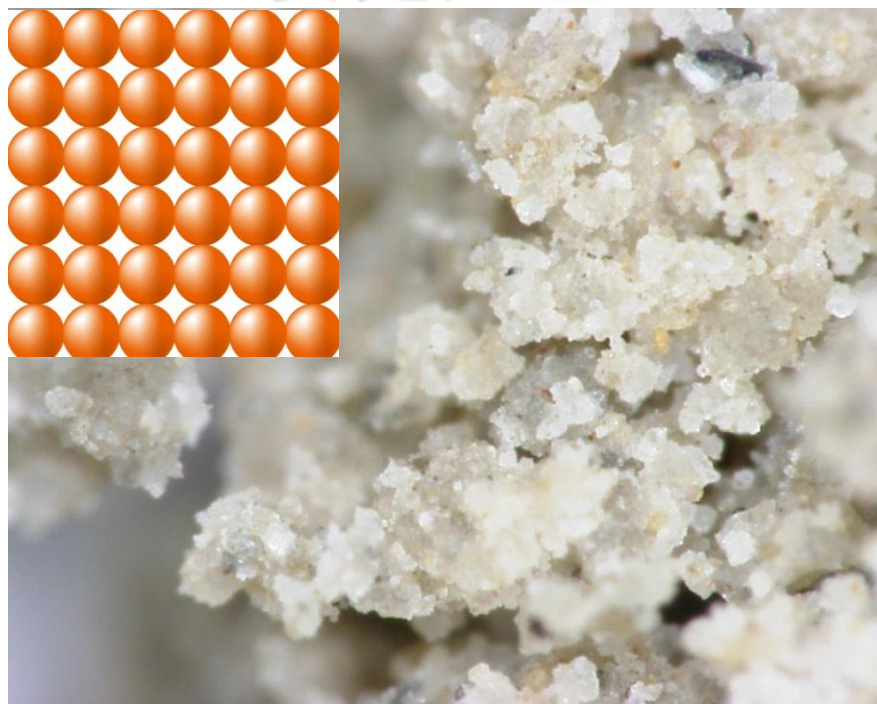
## 安定処理土

土粒子と土粒子が固化材の結晶により繋がっている

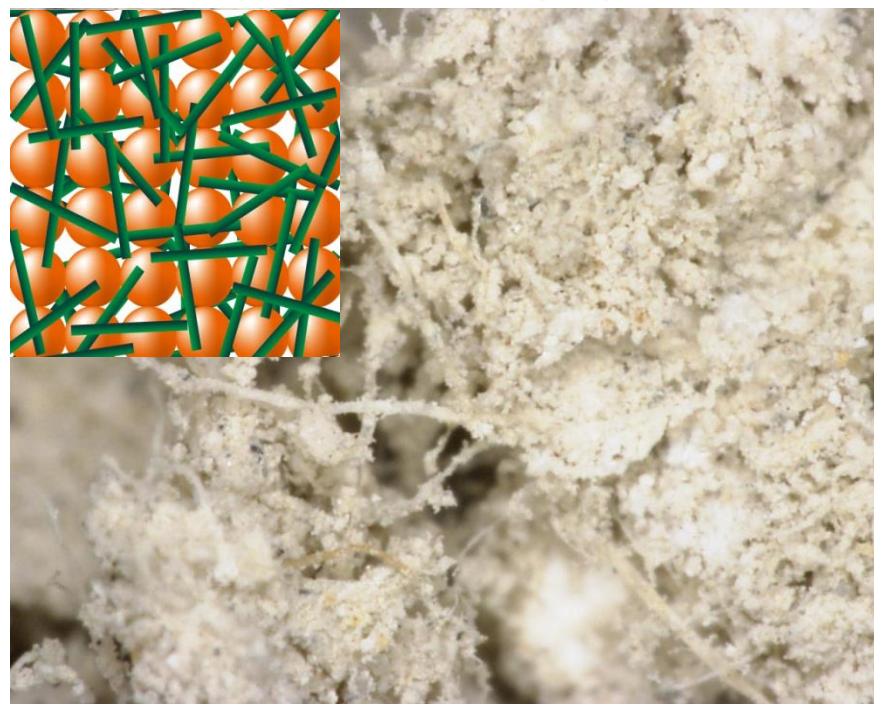
## ボンテラン改良土

土粒子と土粒子に繊維が絡み合い固化材により繋がっている

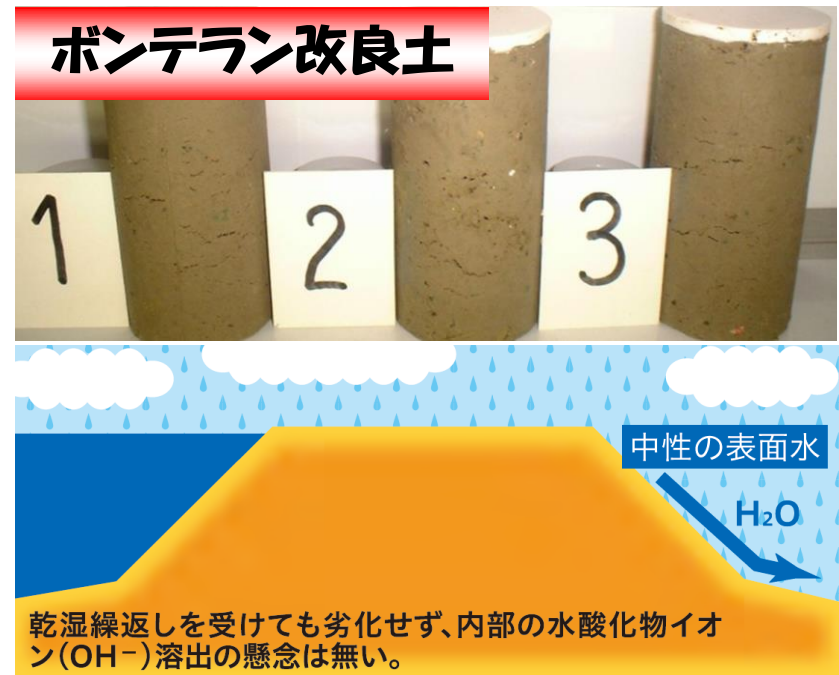
## ② 乾湿繰返し試験

乾湿繰返し試験（40℃炉乾燥2日、20℃水浸1日）の結果、安定処理土はサイクルの進展に伴い、乾燥収縮により亀裂が発生して劣化するが、ボンテラン改良土は一切劣化せず、極めて高い耐久性を示すことを確認した。また、ボンテラン改良土はクラックが生じないために改良体内部からの長期にわたるアルカリ等の溶出懸念が無い。

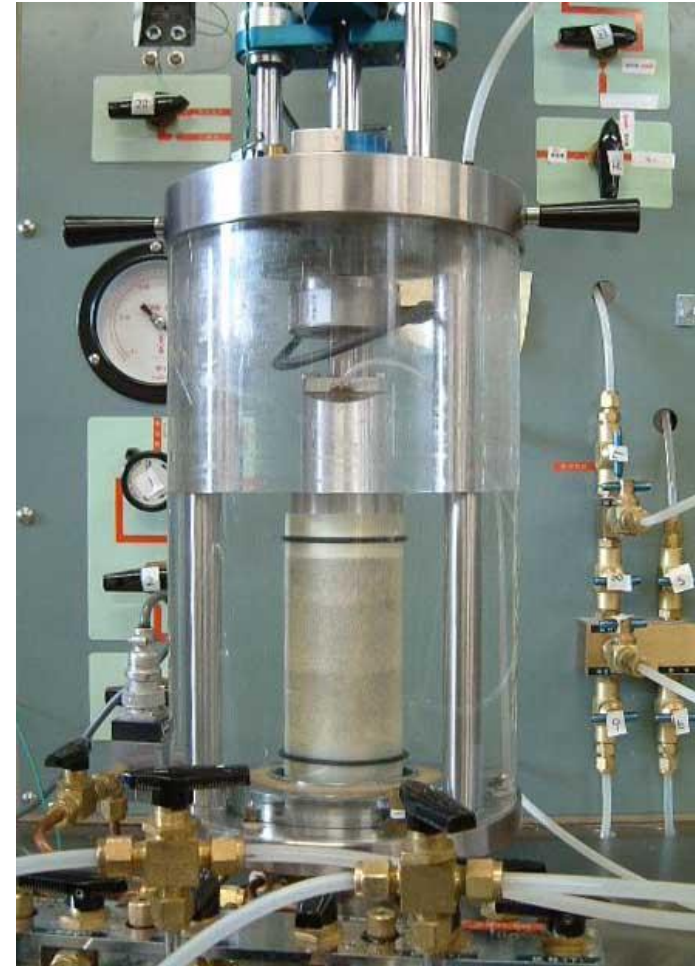
繰返し三軸試験機

R: 動的せん断強度比(繰返し三軸試験)

S市で採取した砂質土（津波堆積物）とその砂質土を改良したボンテラン改良土の液状化抵抗率を検討するため、「土の液状化強度特性を求めるための繰返し非排水三軸試験」を実施した。

その結果、砂質土の液状化抵抗率は $F_L=0.12$ であるのに対し、ボンテラン改良土は $F_L=1.5$ であり、砂質土の13倍の液状化抵抗率 $F_L$ を確認した。

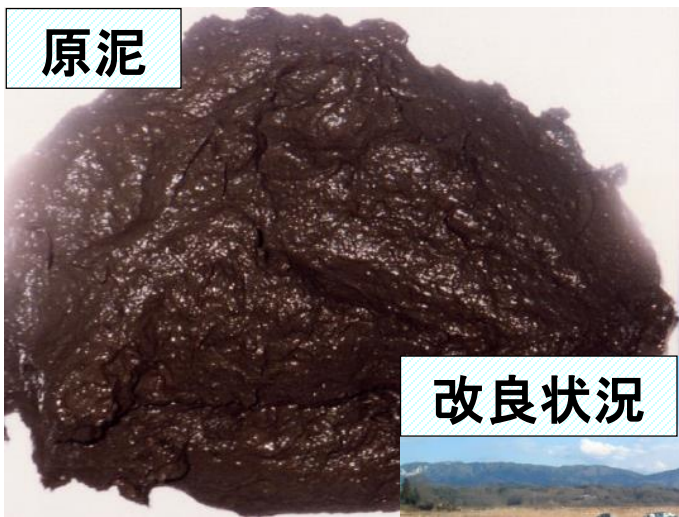
原泥

東北地方整備局福島河川国道事務所発注の浜尾地区築堤工事では遊水地内にヘドロ状の軟弱土が発生した。この軟弱土の再資源化工法について検討した結果、本工法が採用され平成14年12月に築堤が完成した。  
(撮影日:平成14年12月)

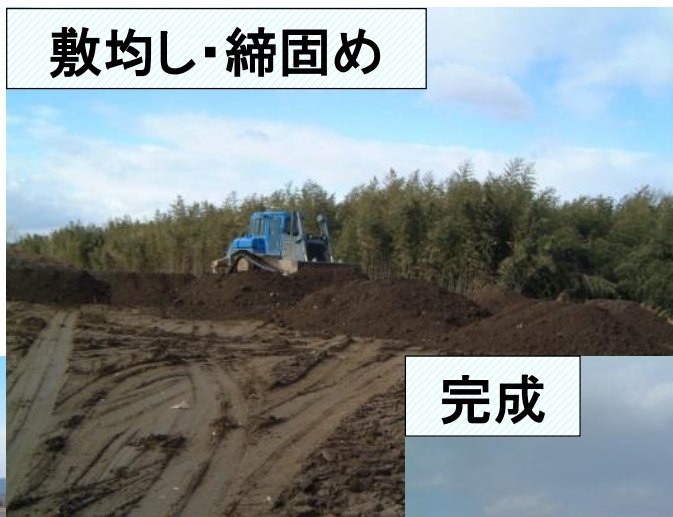
敷均し・締固め

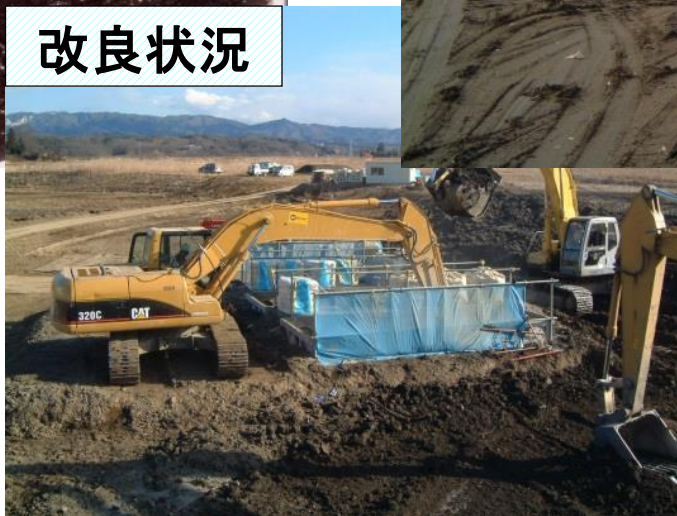
改良状況

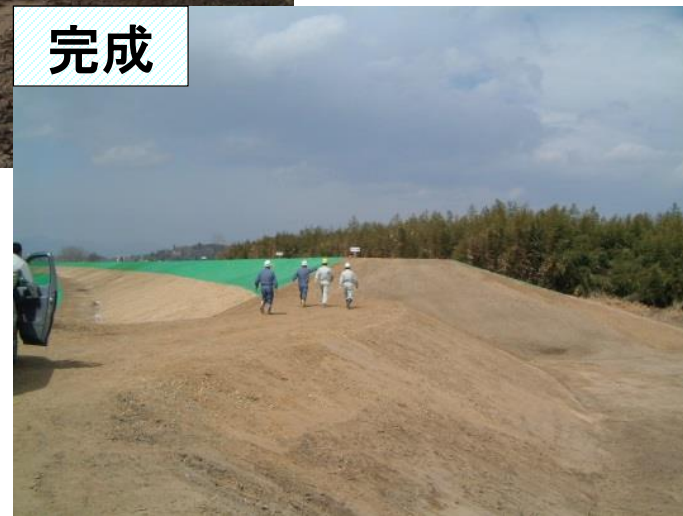
完成

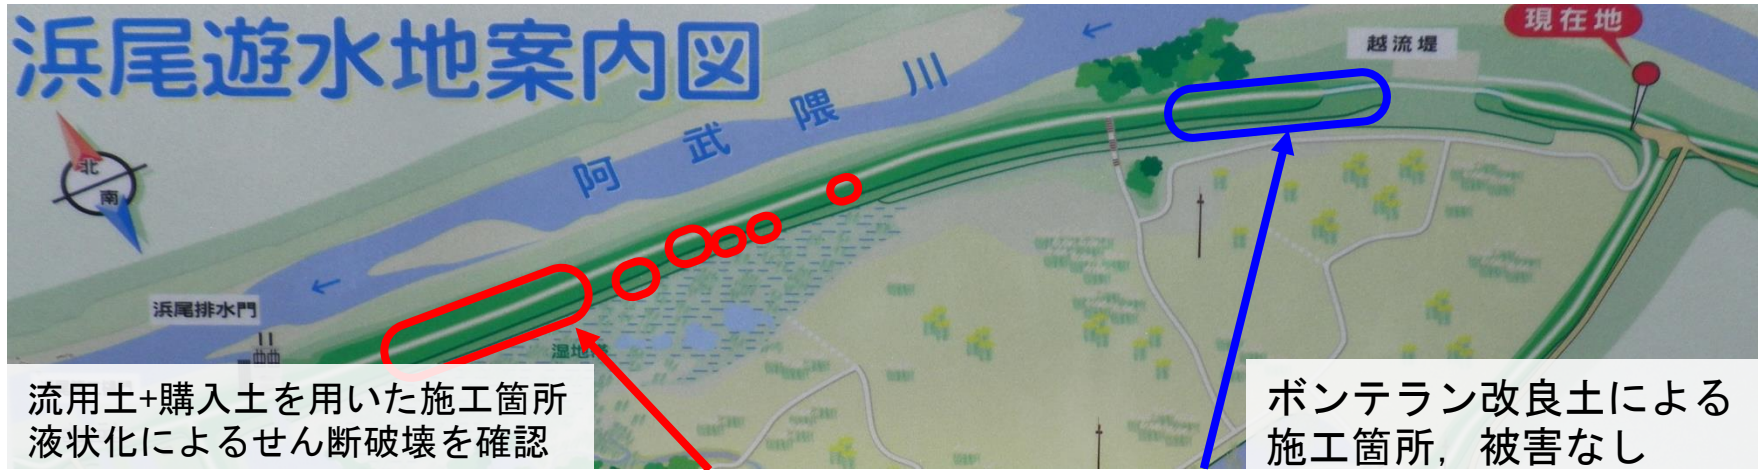
平成23年3月11日に発生した東日本大震災により、東北地方整備局管内における堤防の被災箇所は773か所にのぼり、**浜尾遊水地内においても流用土および購入土を用いた堤体箇所において、せん断破壊やクラックが確認された。**

一方、**ボンテラン改良土を堤体盛土に利用した箇所では被害箇所が確認されず、地震対策用地盤材料としての有効性が実証された。**

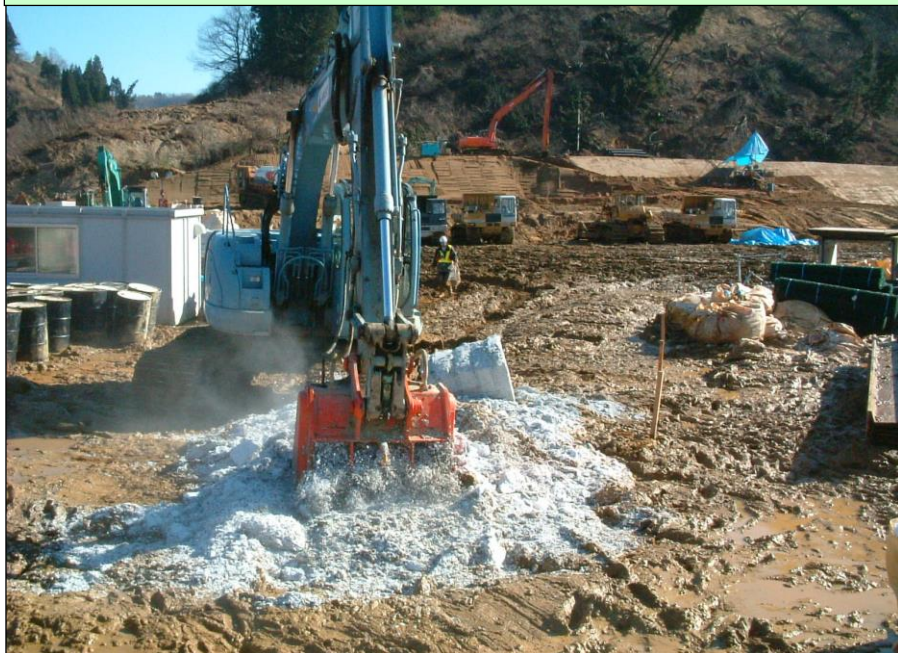
## ボンファイバー攪拌状況

本工法では、攪拌機付きバックホウとボンファイバーおよび固化材等の改良材を現地に搬入するだけで原位置で改良が可能である。広大な敷地や特殊装置が不要となり、大幅なコスト削減が可能となる。

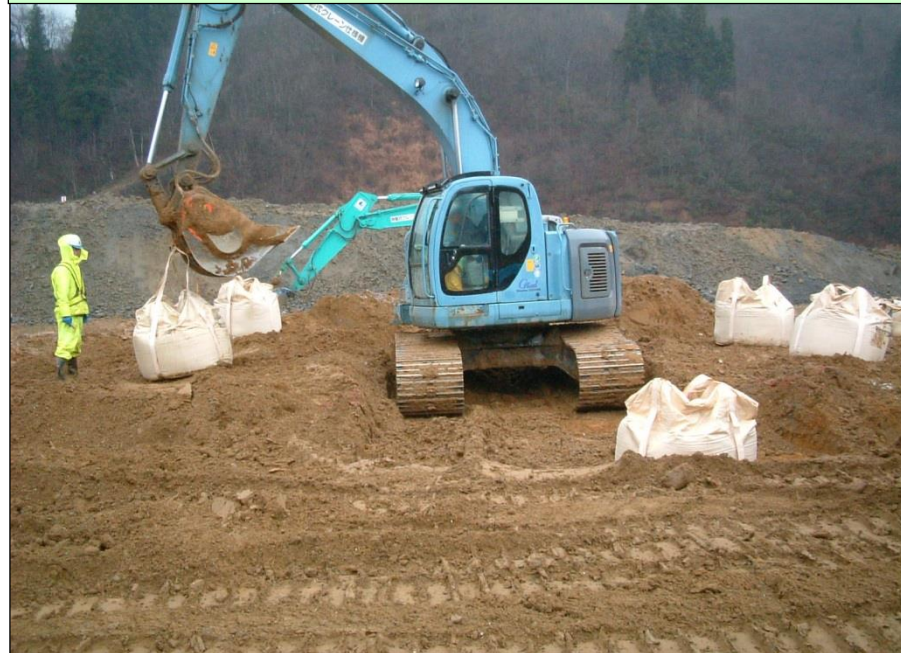
## セメント系固化材攪拌状況

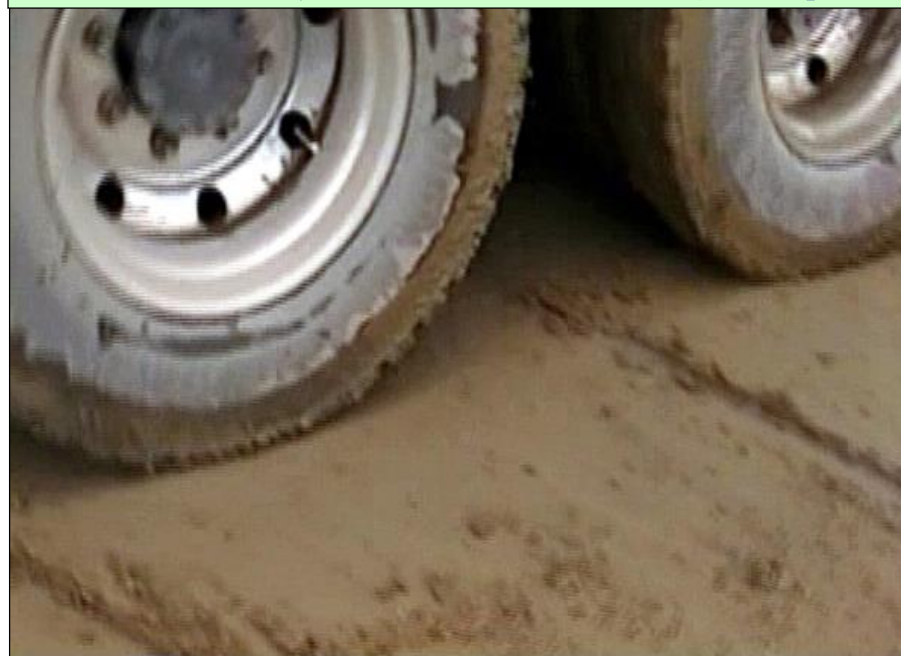
## ダンプトラックが乗上げ可能

改良土は資材運搬路・仮設ヤード・国道291号迂回路に再利用された。この現場では初期材齢の強度発現や施工性等の特長を生かし、転圧後すぐにダンプトラックが乗り上げ可能となり、迅速な災害復旧工事に大きく貢献した。

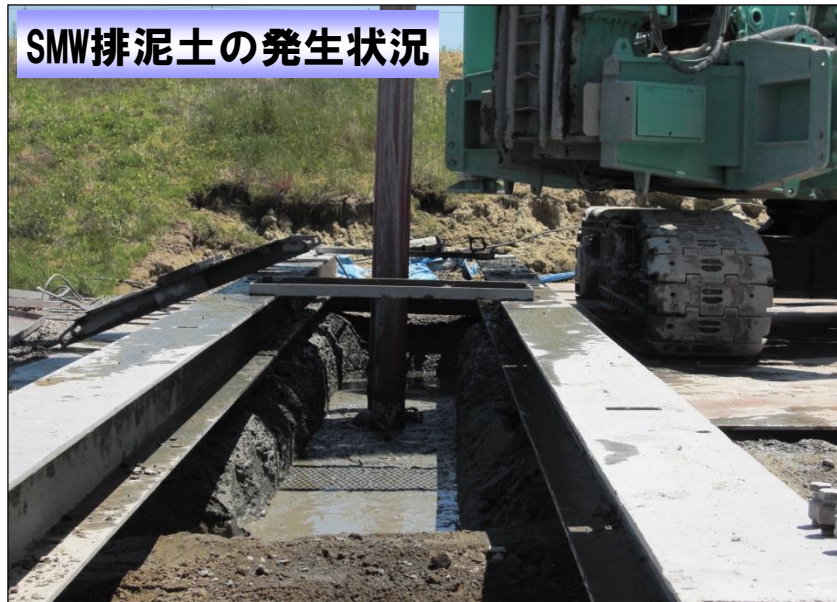
SMW排泥土の発生状況

**工事名** : 鳴瀬川大谷地地盤対策工事  
**発注者** : 国土交通省東北地方整備局  
北上川下流事務所  
**工期** : 平成22年3月～平成23年3月  
**改質量** : 5,000m<sup>3</sup>  
**工事概要** : 宮城県大崎市～松島町の堤防強化を目的とした工事であり、軟弱地盤対策工法から発生する建設汚泥を現場内で改良し橋台背面部の路体盛土材として再利用したものである。

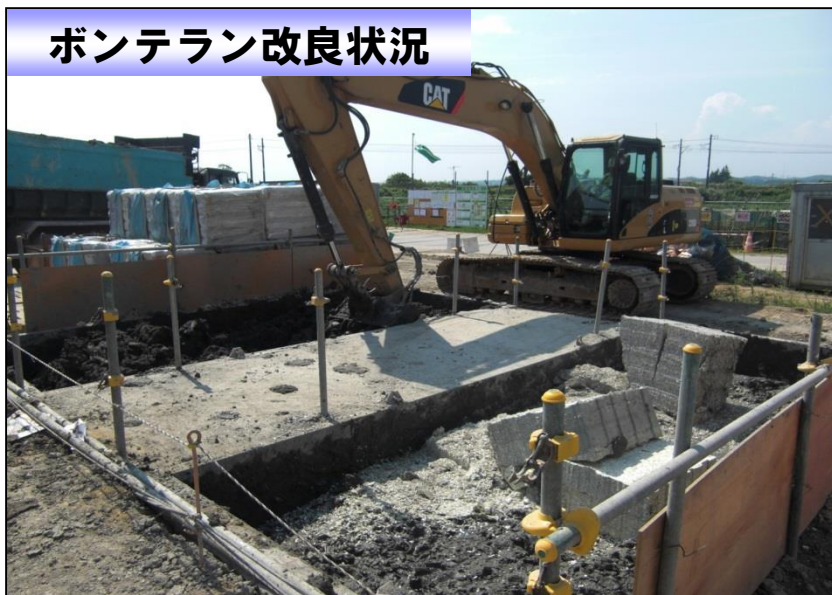
ボンテラン改良状況

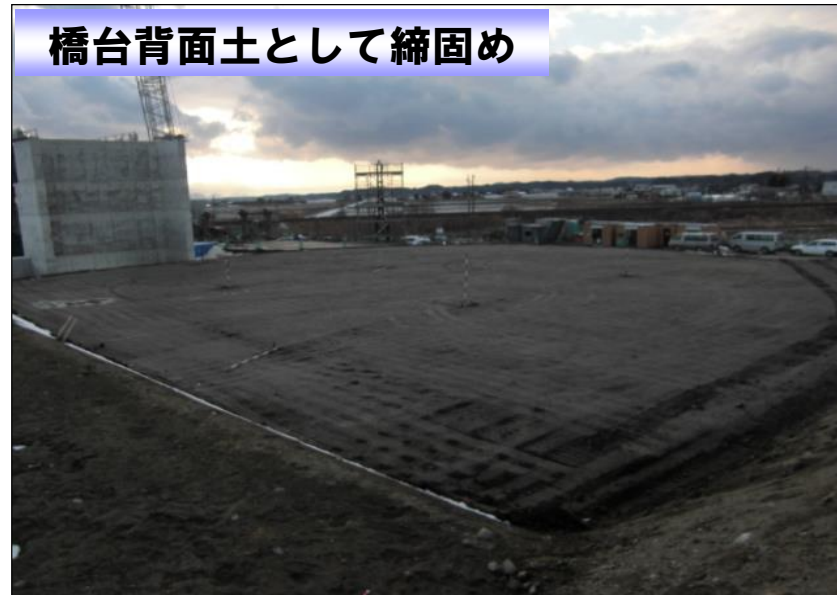
橋台背面土として締固め

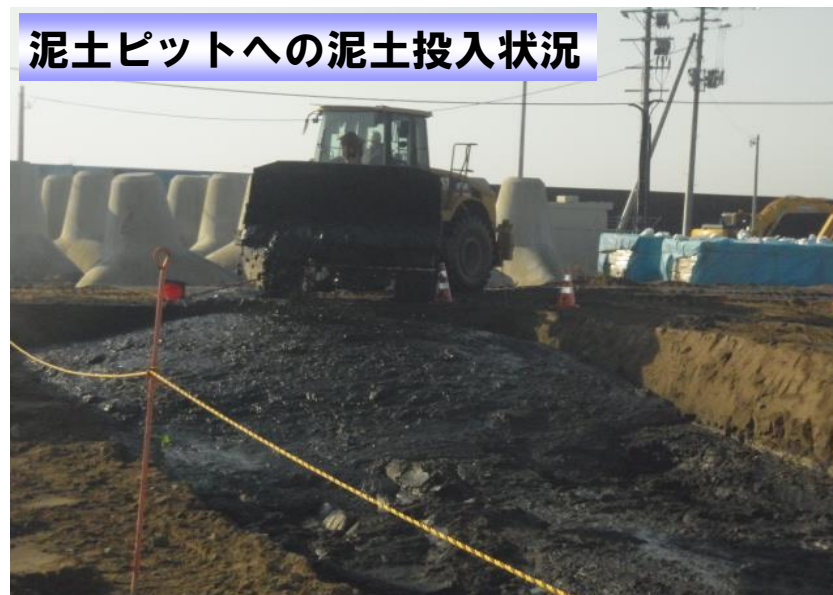
泥土ピットへの泥土投入状況

**工事名** : 石巻漁港西港浚渫工事  
**発注者** : 宮城県 東部地方振興事務所  
**工期** : 平成25年11月～平成25年12月  
**改質量** : 5,000m<sup>3</sup> (W=70%)  
**工事概要** : 石巻港内の津波堆積物の改良工法に本工法が採用された。仮置き後のボンテラン改良土は、腐敗臭が無くなり硫化水素発生防止対策として有効であることが実証された。さらに、翌日には0.7m<sup>3</sup>級BHによる締固めが可能であることが確認された。

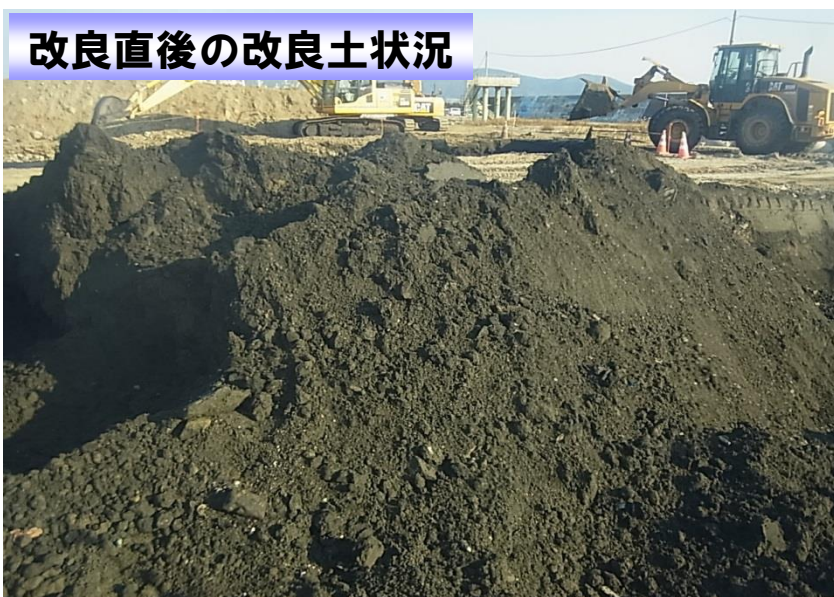
改良直後の改良土状況

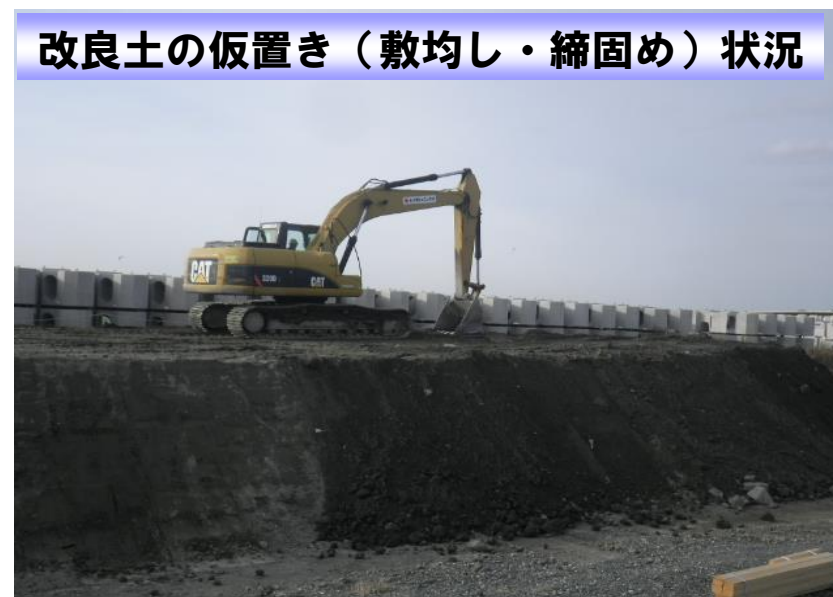
改良土の仮置き（敷均し・締固め）状況

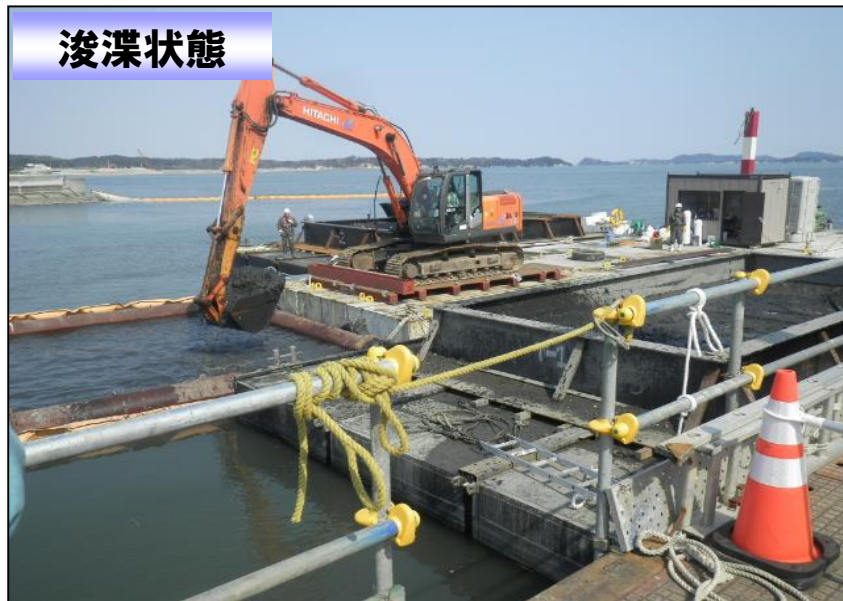
### 浚渫状態

**工事名** : 高城川河川災害復旧工事  
**発注者** : 宮城県仙台土木事務所  
**工期** : 平成26年4月～平成26年7月  
**改質量** : 16,000m<sup>3</sup> W=73%  
**工事概要** : 高城川の津波堆積物は高含水比であると同時に有機物を多く含んでおり、安定処理工法では即時運搬を実現するためには大量の固化材添加が必要となった。そこで、ボンテラン工法を採用することで改良直後に運搬可能な状態となり大幅なコスト削減と工期の短縮を実現した。

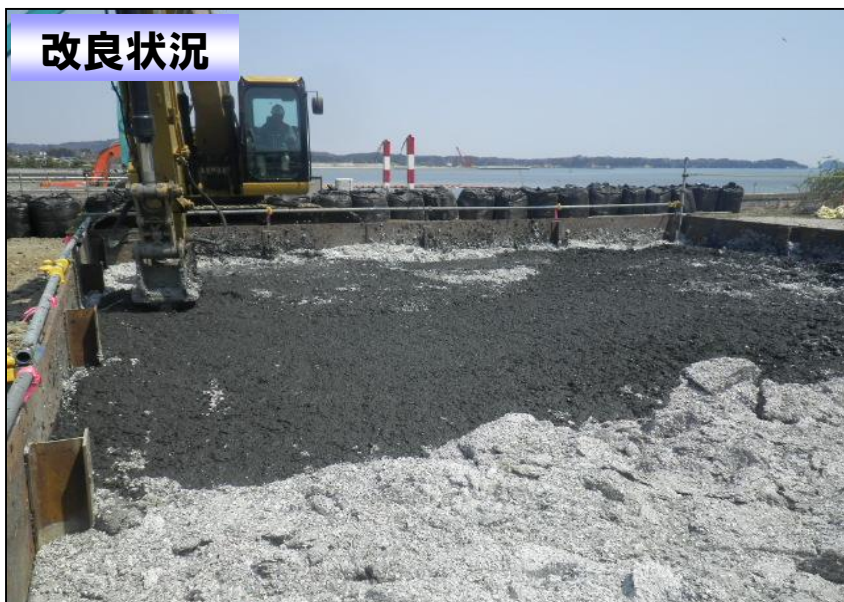
### 改良状況

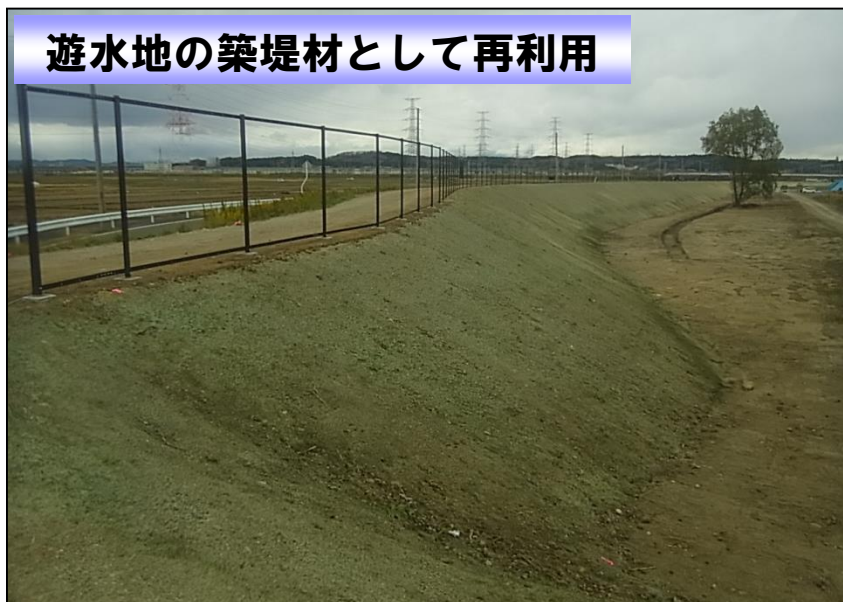
### 遊水地の築堤材として再利用
