2018建設リサイクル技術発表会・技術展示会

「九州における災害廃棄物処理の現状と  
これからの対応」

佐藤研一(福岡大学工学部)

# 九州における災害廃棄物処理の現状と これからの対応

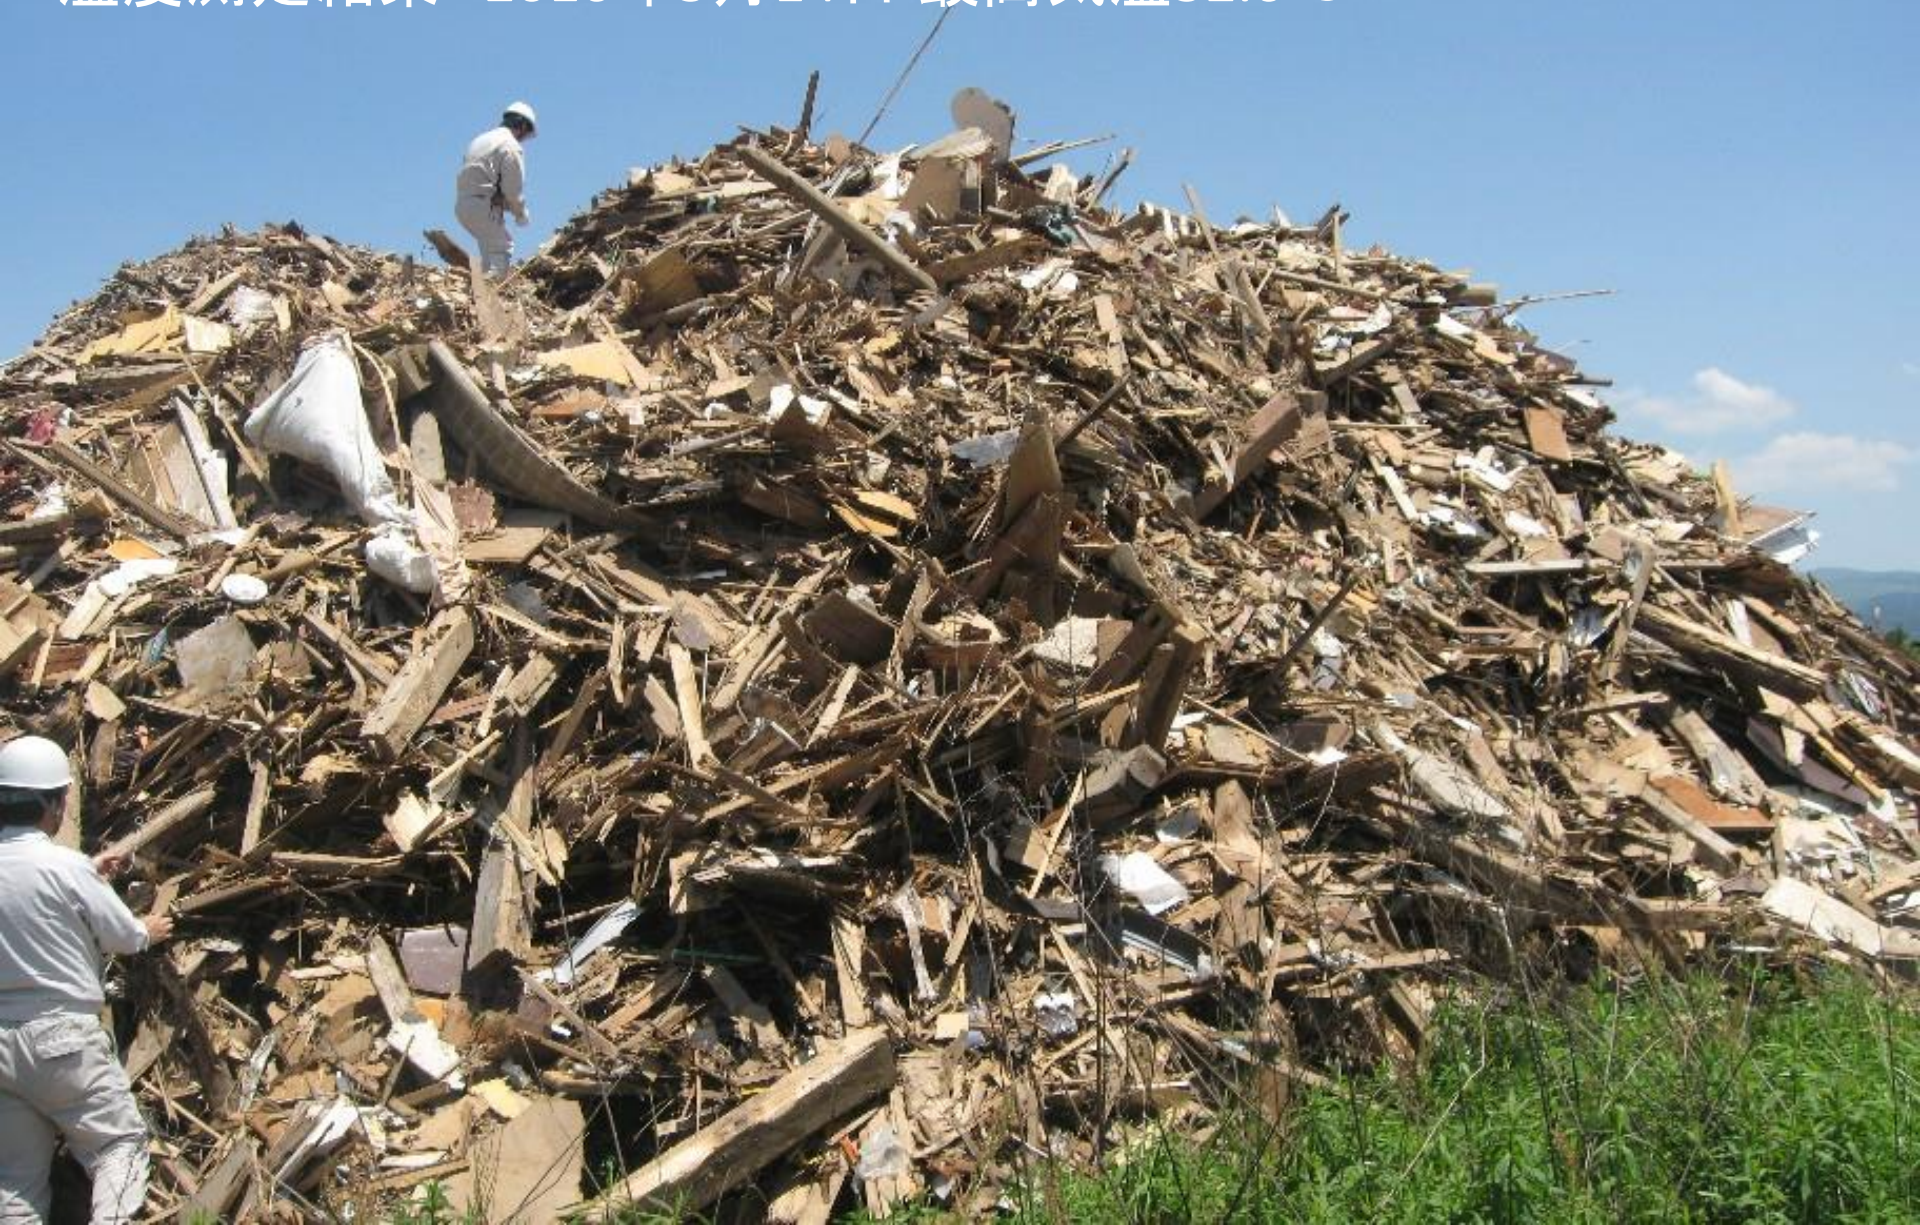
温度測定結果 2016年5月14日 最高気温32.0℃

- ✓ 仮置き期間1ヶ月においては、まだ内部の温度は低い
  - ✓ 東日本大震災の場合、仮置き期間の長期化に伴い火災が発生
- ⇒ 定期的なモニタリング、積み上げ高さ制限が重要

可燃性廃棄物は、発火や温度上昇を防止するためにも5m以下という高さ制限を守る必要がある。

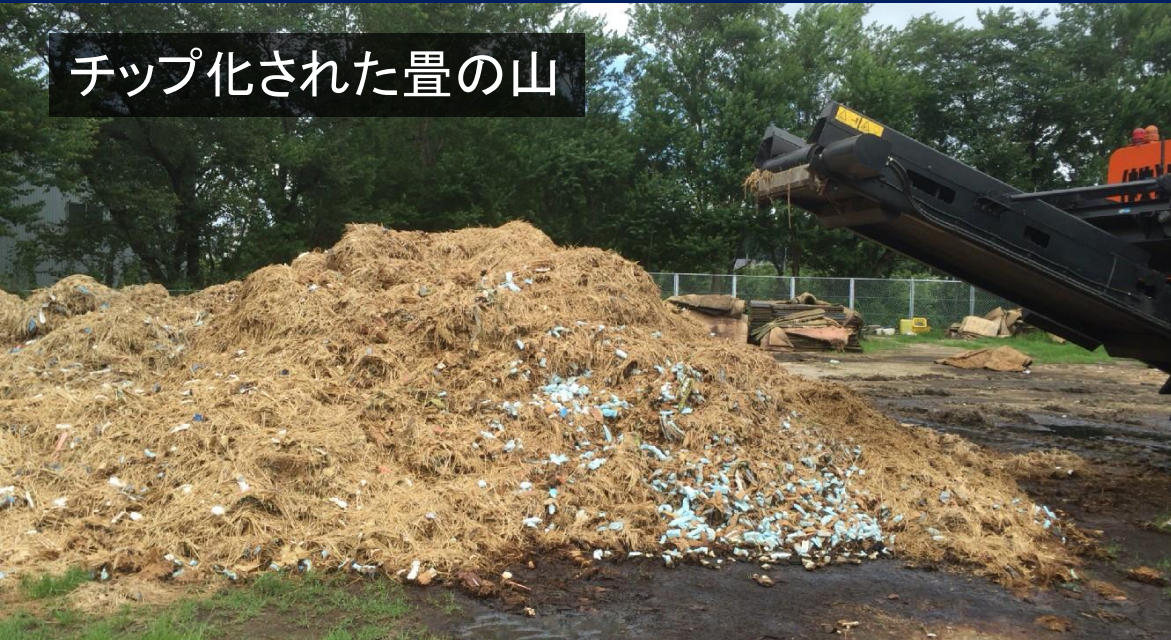
チップ化された畳の山

少し掘るだけで、水蒸気の発生を確認

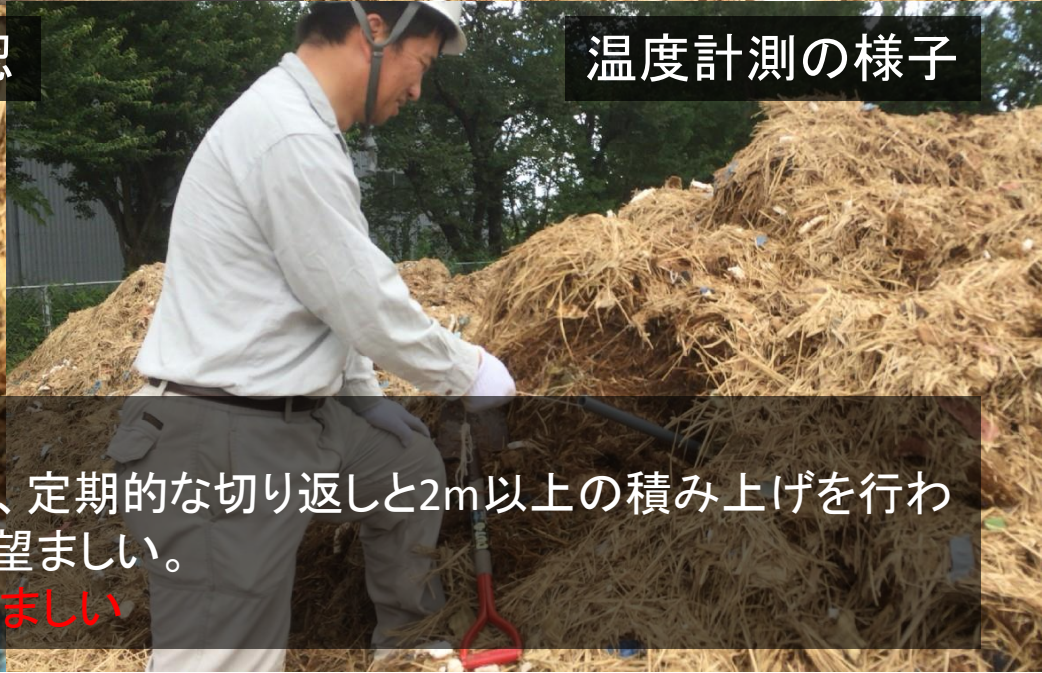
温度計測の様子

計測結果: 50℃

すぐに火災に繋がる訳ではないが、定期的な切り返しと2m以上の積み上げを行わないこと、引き続き注視することが望ましい。

→ 毎日モニタリングをすることが望ましい

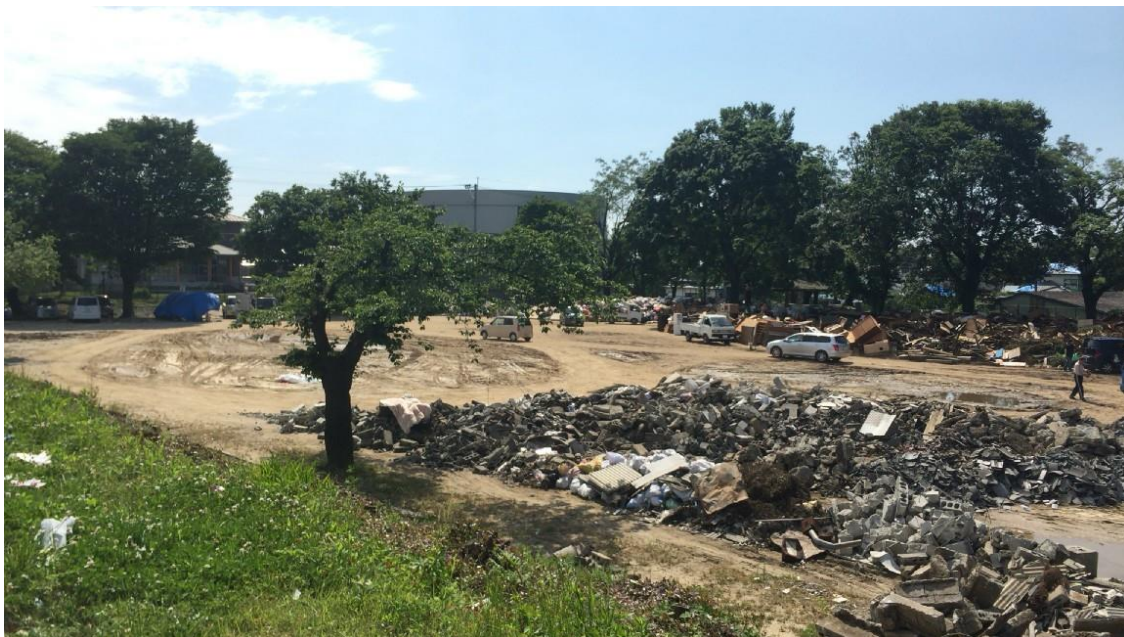
- ・地盤が軟弱な場合、鉄板や砂利の敷き均し、  
**簡易舗装の実施**が必要  
(**分別悪化の防止**)  
⇒車がぬかるみにはまり搬出不可となり、  
捨て場の変更や分別に影響を及ぼす。
- ・**十分な搬路の確保**(搬入と搬出のバランス)

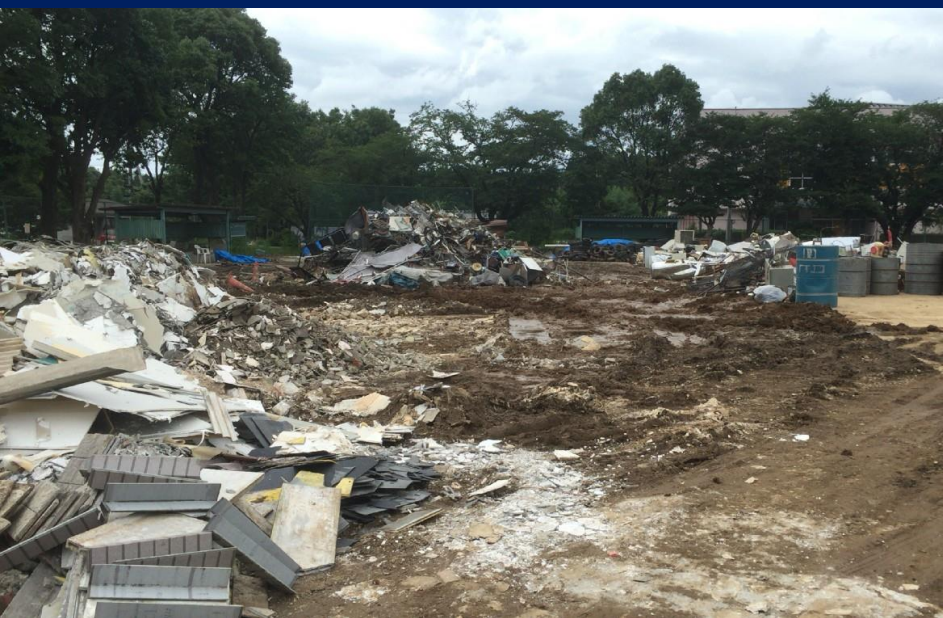
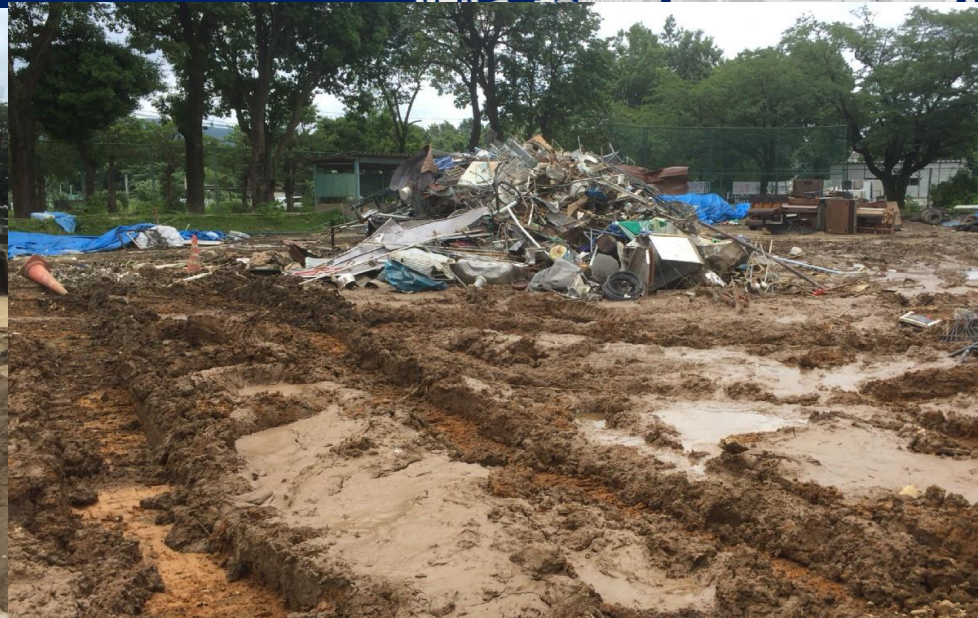
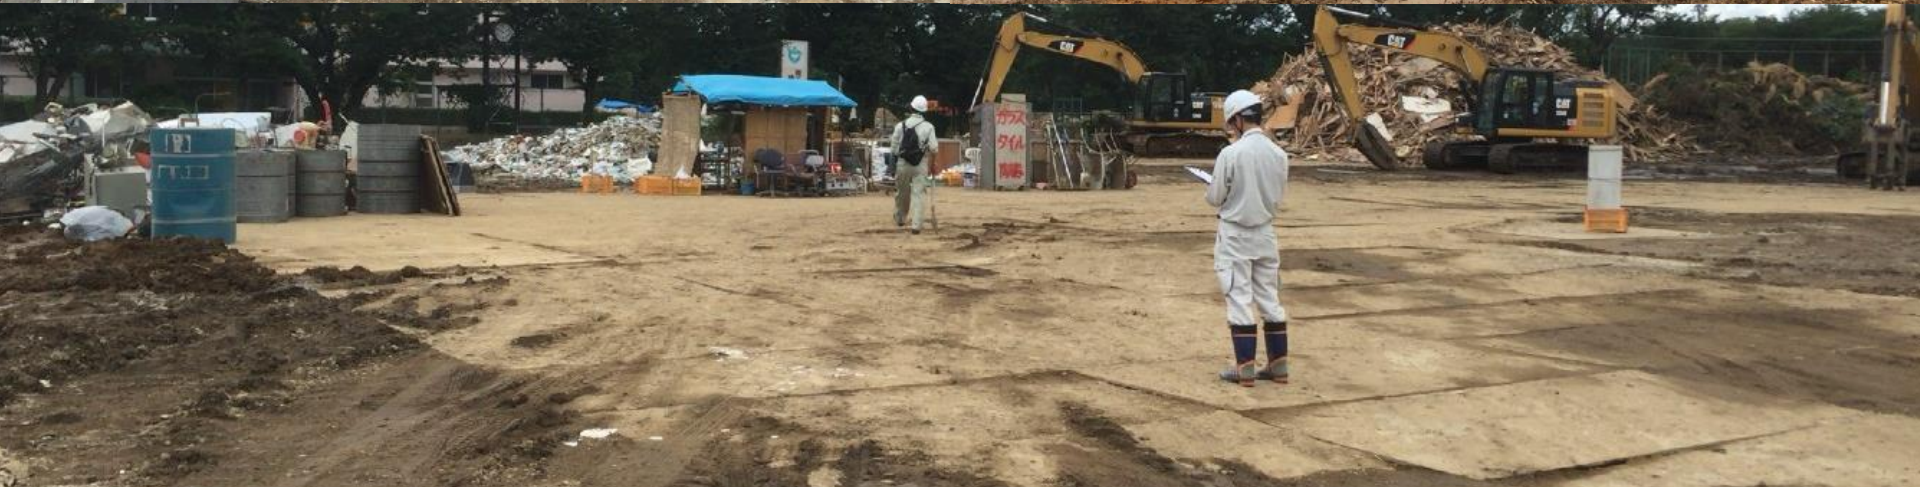
敷鉄板の効果はかなり大きい。  
対策を行っていない仮置場においては、重機以外入れないようなぬかるんだ箇所や  
みずたまりが散見されたため、仮置場の選定や受入れ前の準備が非常に重要である。

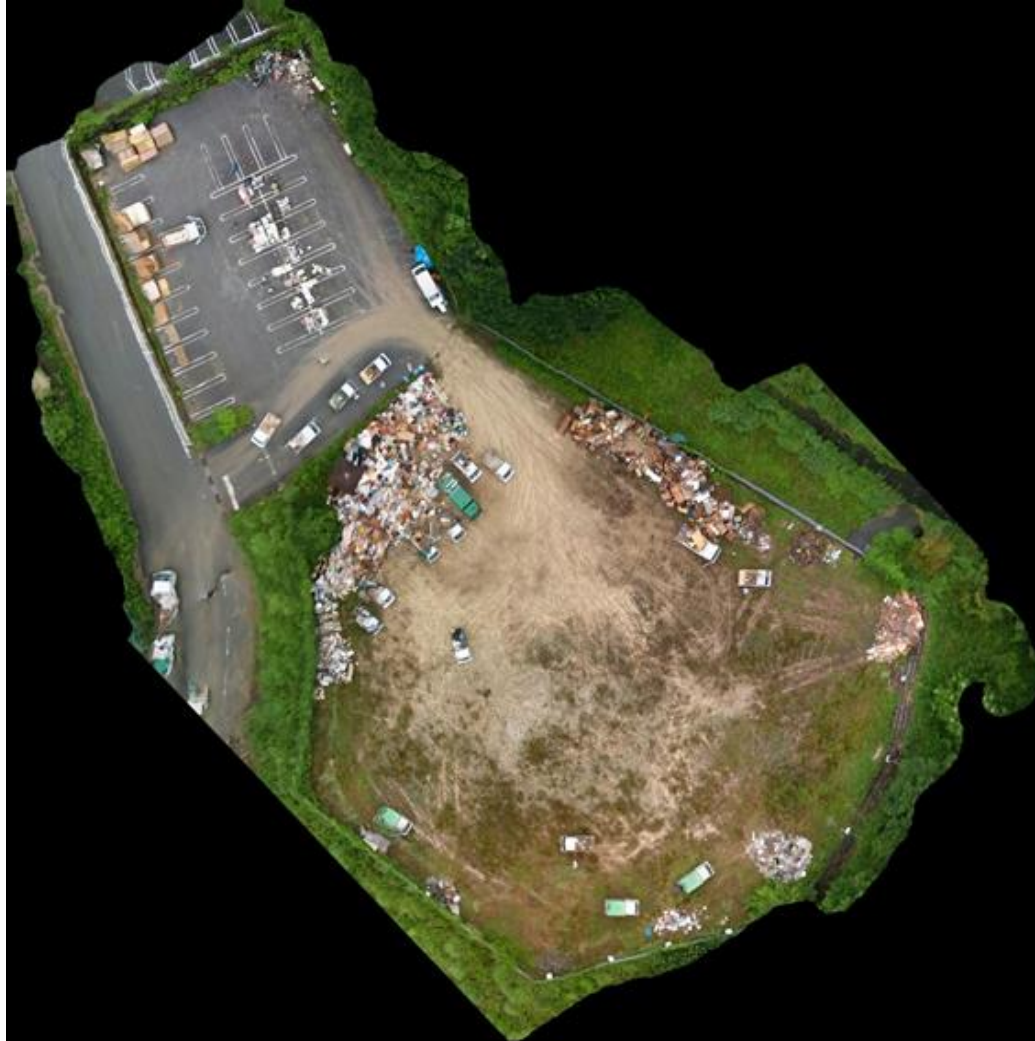
## 朝倉\_環境センター南側ゲートボール場(甘木地域仮置場)

- ・7月9日開設
- AM7:00から搬入受け入れ開始
- ・広さ: グーグルMap計測で駐車場  
含み約0.5ha  
(朝倉市内の仮置場では最大)
- ・現場は4名(受付2名、場内指導2  
名)
- ・舗装されている駐車場に畳、家電  
、金属類を受入
- ・ゲートボール場(未舗装)に可燃・  
ガラス・金属・トタン・塩ビ・がれき・  
スレート・陶器・コンクリ・セメント瓦・  
竹・角材等・樹木の看板で置場をわ  
けて受入

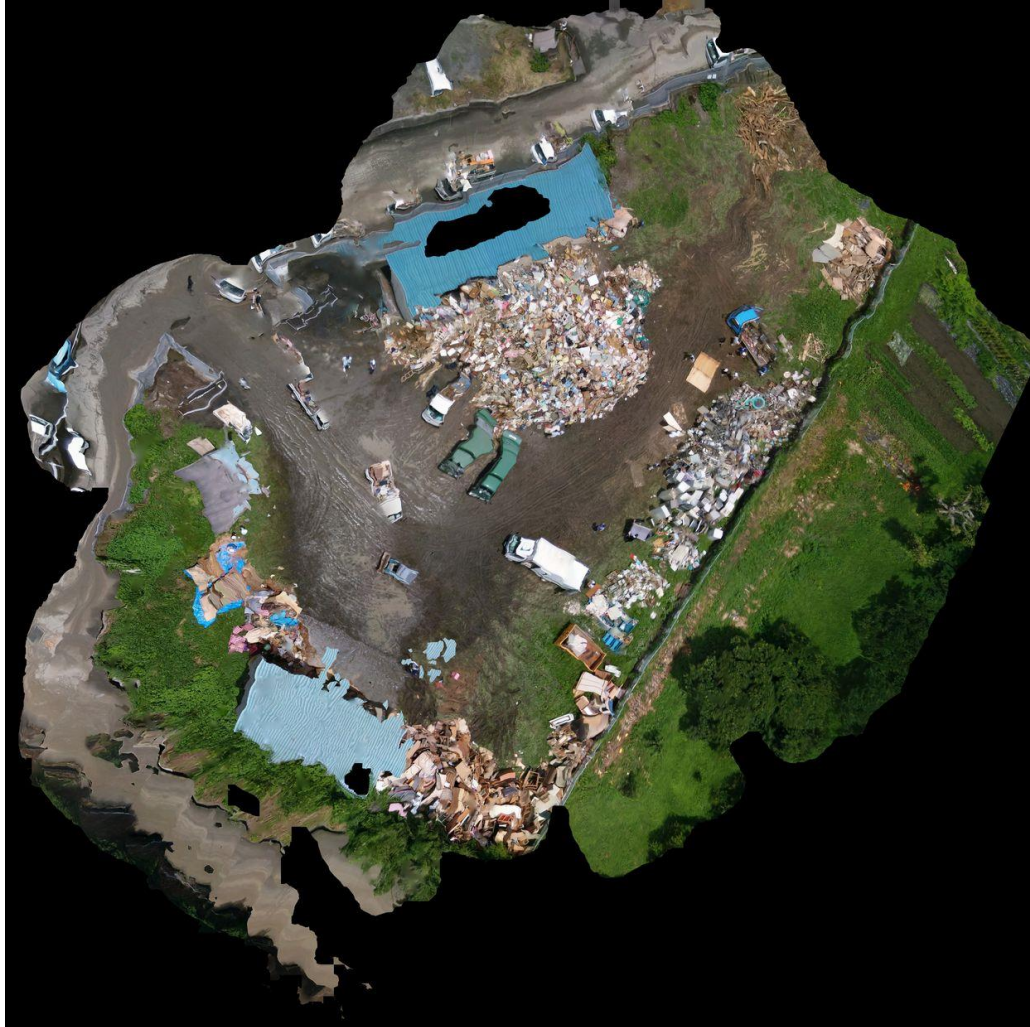
## 入地中町リサイクルセンター(朝倉地域仮置場)

- ・7月9日開設  
AM7:00から搬入受け入れ開始
- ・広さ: 約0.25ha
- ・現場は6名程度の職員  
小型のホイールローダが稼働
- ・泥濘がひどく、入場した車でスタックしている車が多数

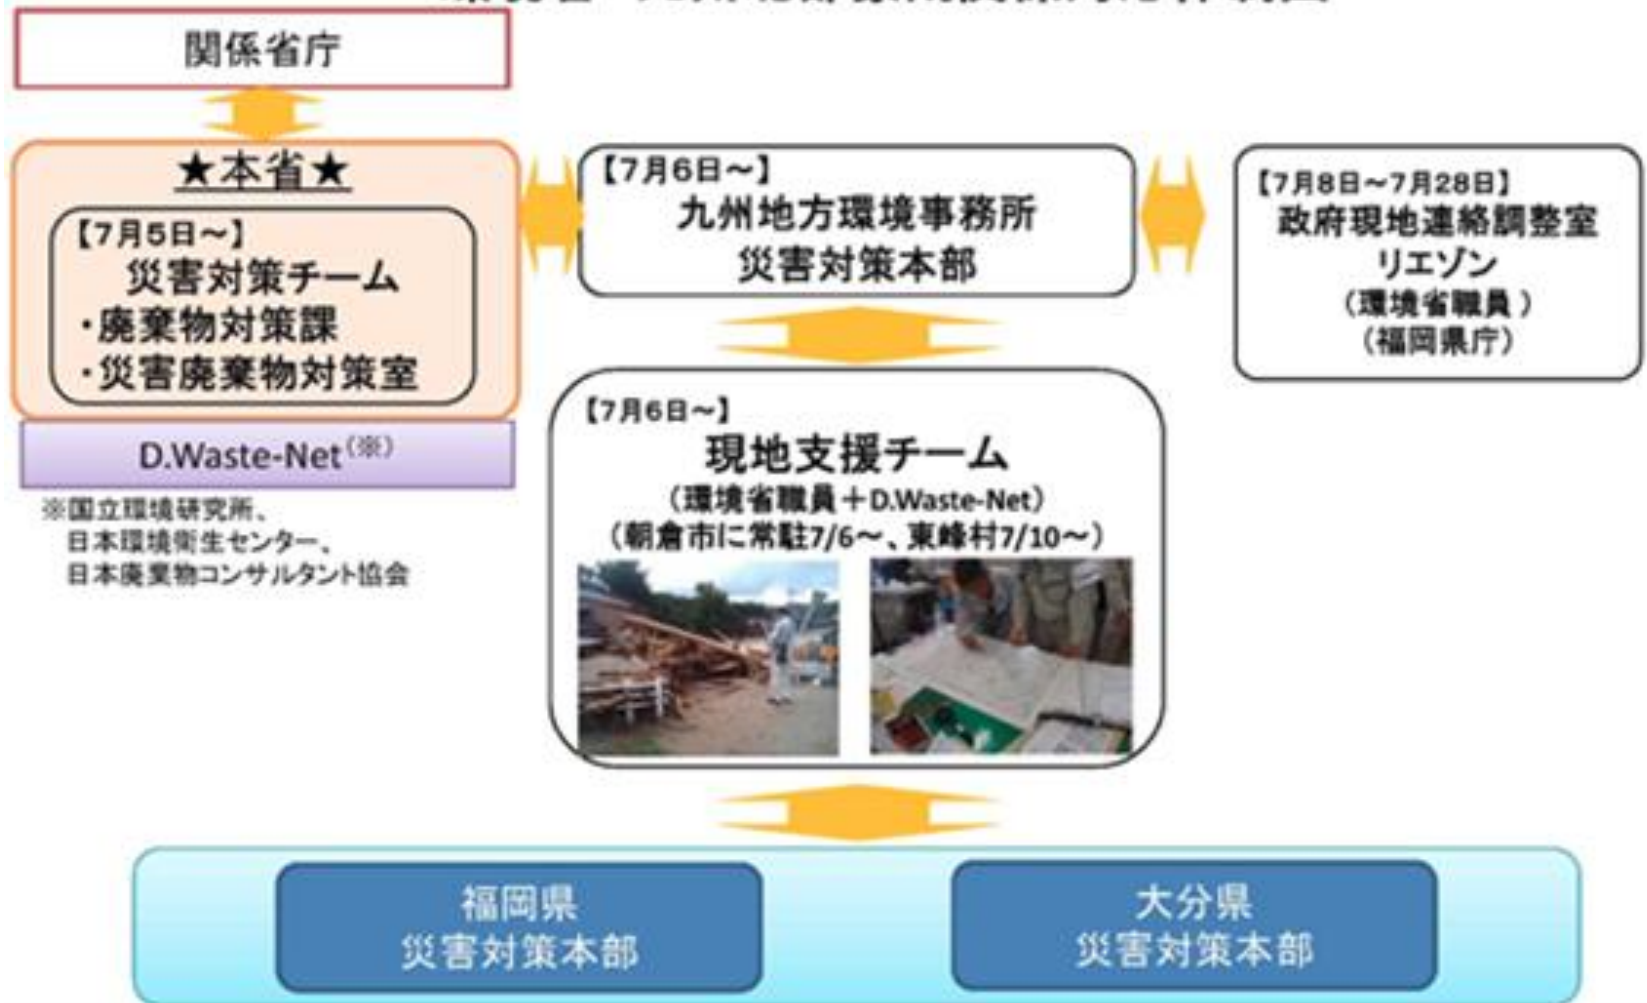
図1 環境省九州北部豪雨関係対応体制図（出所：環境省）

➡ 現地支援チームは、環境省職員と災害廃棄物処理支援ネットワーク（D.Waste-Net）のメンバーで構成され、被災状況の確認、仮置場の選定と確保、仮置場内での災害廃棄物の分別配置の設定、仮置場の運営等、適正処理に関する支援が実施された(図1)。

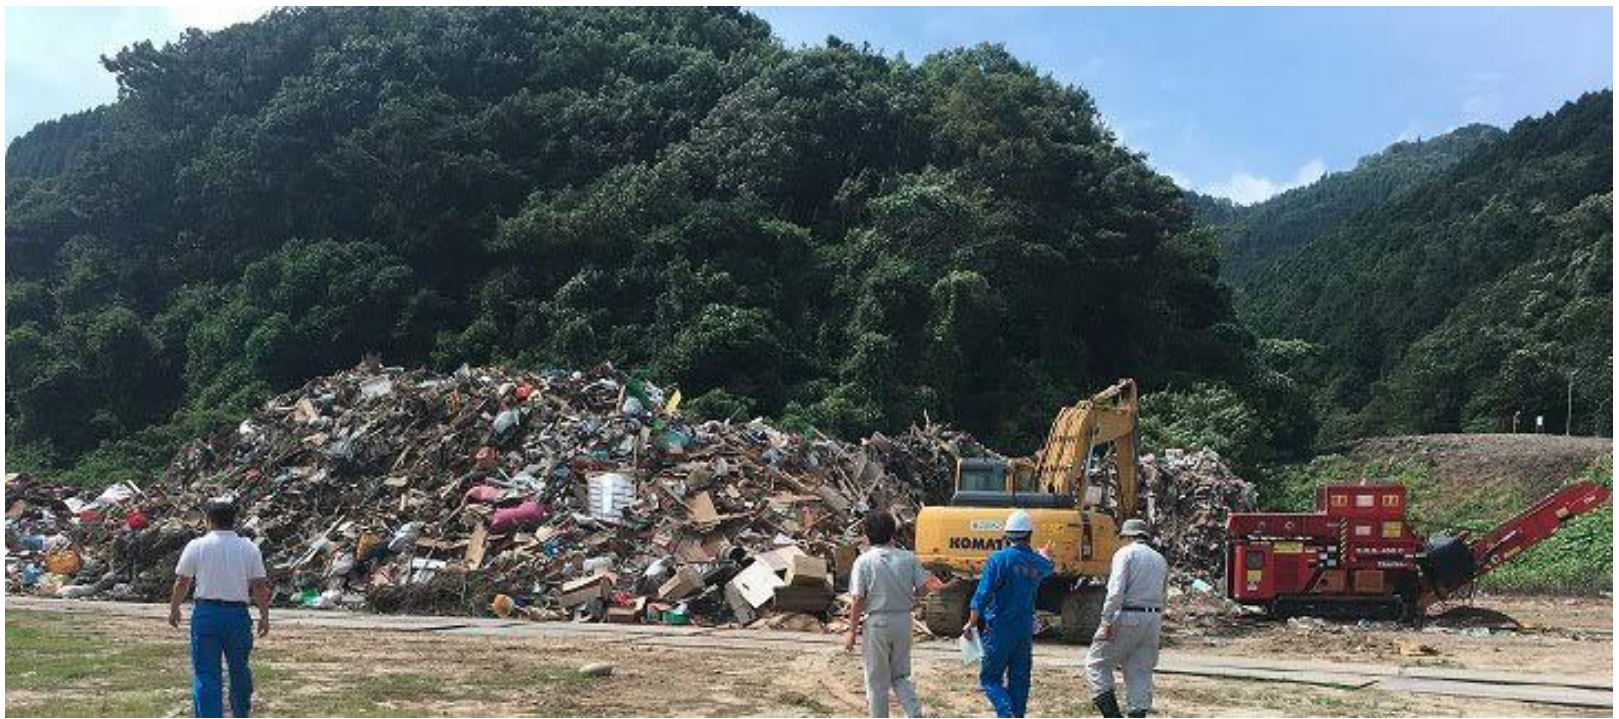
図5日田市清掃センター空地を利用した仮置場の様子  
(撮影：九州大学)

日田市清掃センターでは、敷地横の空地を二次仮置場として災害廃棄物を受け入れた。家具等のサイズの大きいものは保有していた自走式破碎機により破碎，磁選により鉄を回収した後に順次焼却処理を行った。

➡日田市清掃センターは、通常時には一般廃棄物(可燃ごみ)を一日約60t焼却処理していたが、発災後はこれと併せて約40tの災害廃棄物を処理した。そのため焼却炉の運転を通常時の准連続16時間運転から、発災後には24時間の連続運転に変更して災害廃棄物の処理に対応した。

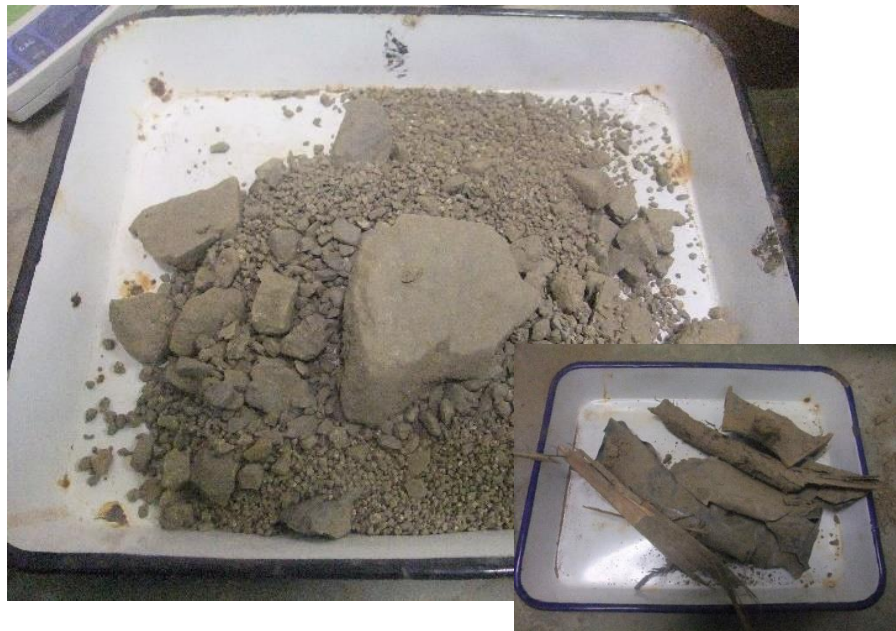
初期含水比: 19.9%

土砂Cと比較してやや礫分の粒径が小さい土砂。

※多くのトタン、鉄類などの生活用品等のがれきが混入

➡有効利用のためには高度選別機によるふるいが必要。

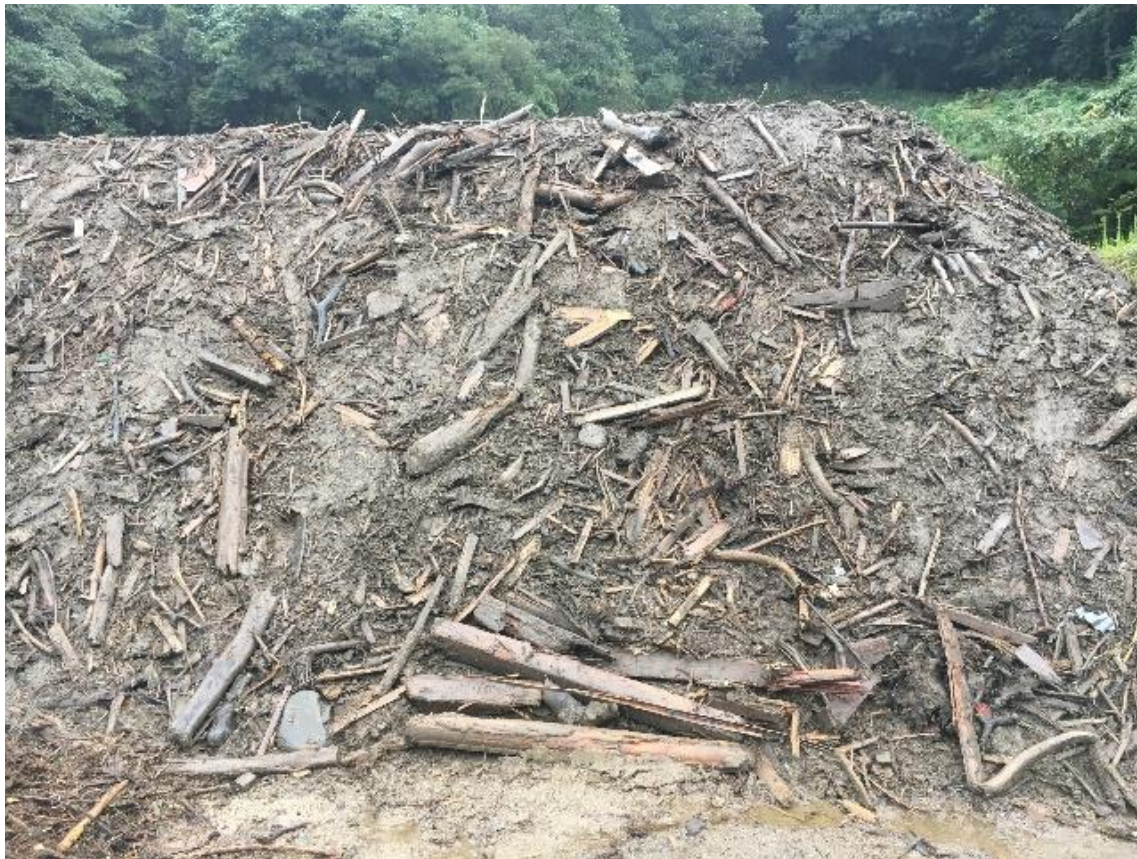
土砂E

初期含水比:40%  
ほぼ100%木くず主体の土砂  
一般廃棄物として処理
