「災害時の早期復旧のためのICT活用について」 ～概要版～

2019年10月3日 北海道における災害復旧に向けたICT活用勉強会

厚真川水系日高幌内川斜面崩壊緊急対策工事

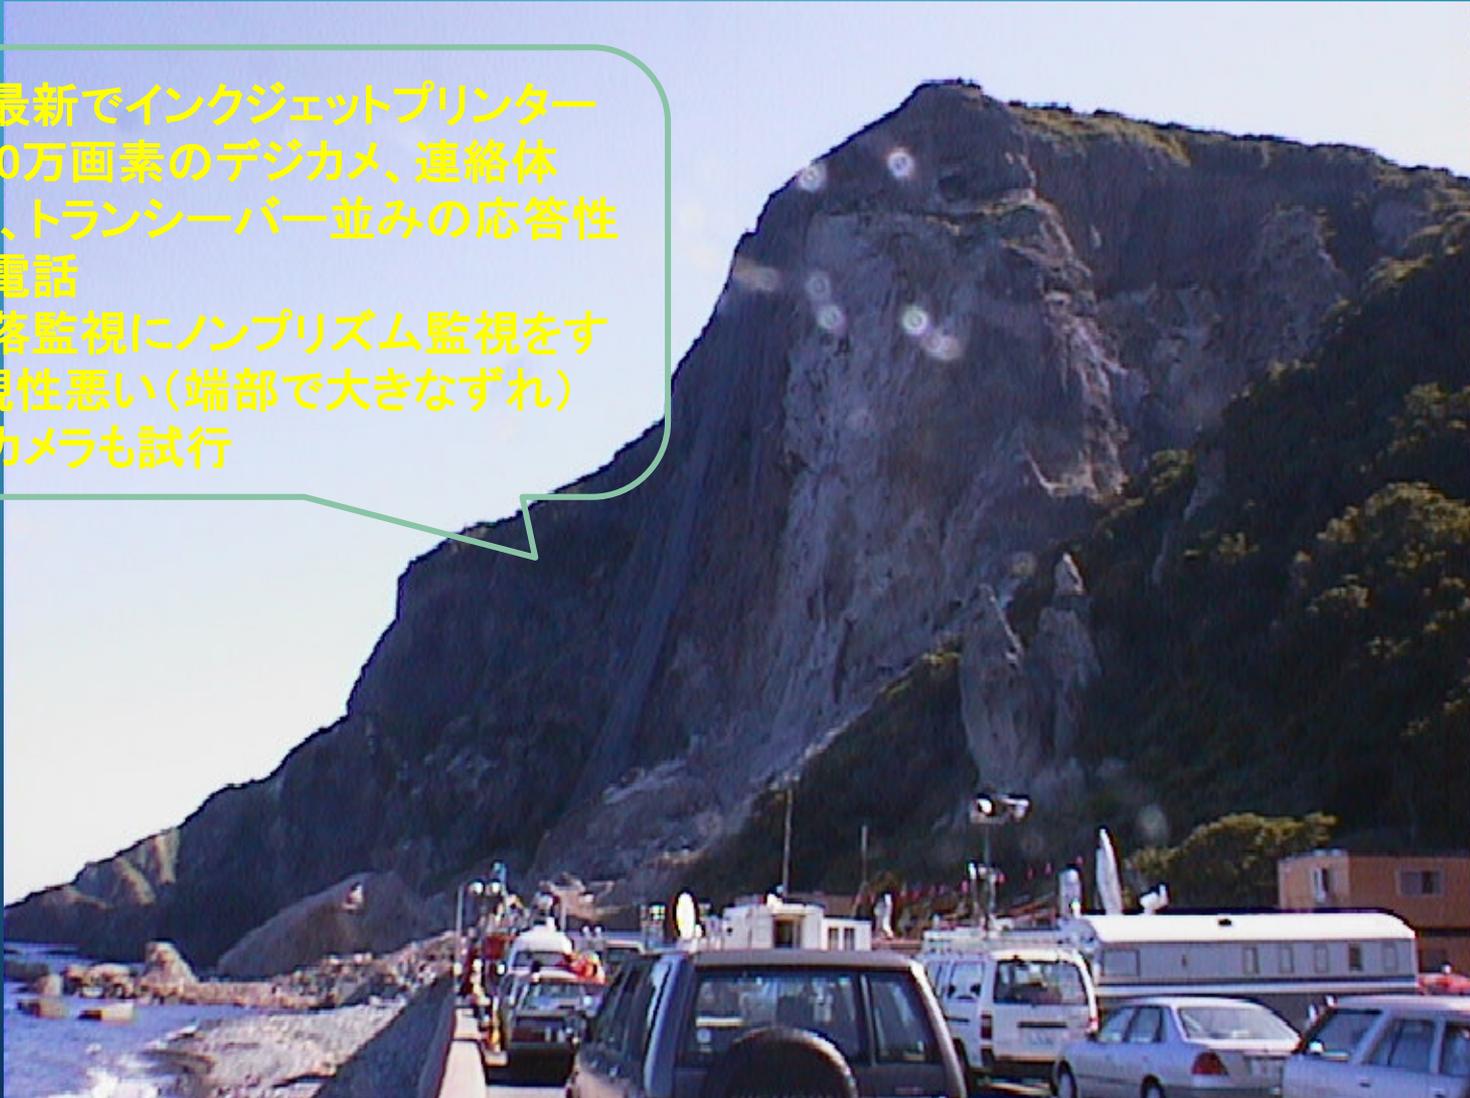
- 国道229号第2白糸トンネル岩盤崩落 1997年(H9年)8月25日

4.2万m³,28日1.4万m³ 計5.6万m³(豊浜の約5倍)25日夜から現地入り

当時の最新でインクジェットプリンター
と30~50万画素のデジカメ、連絡体
制:FAX、トランシーバー並みの応答性
の衛星電話
二次崩落監視にノンプリズム監視をす
るも再現性悪い(端部で大きなずれ)
赤外線カメラも試行

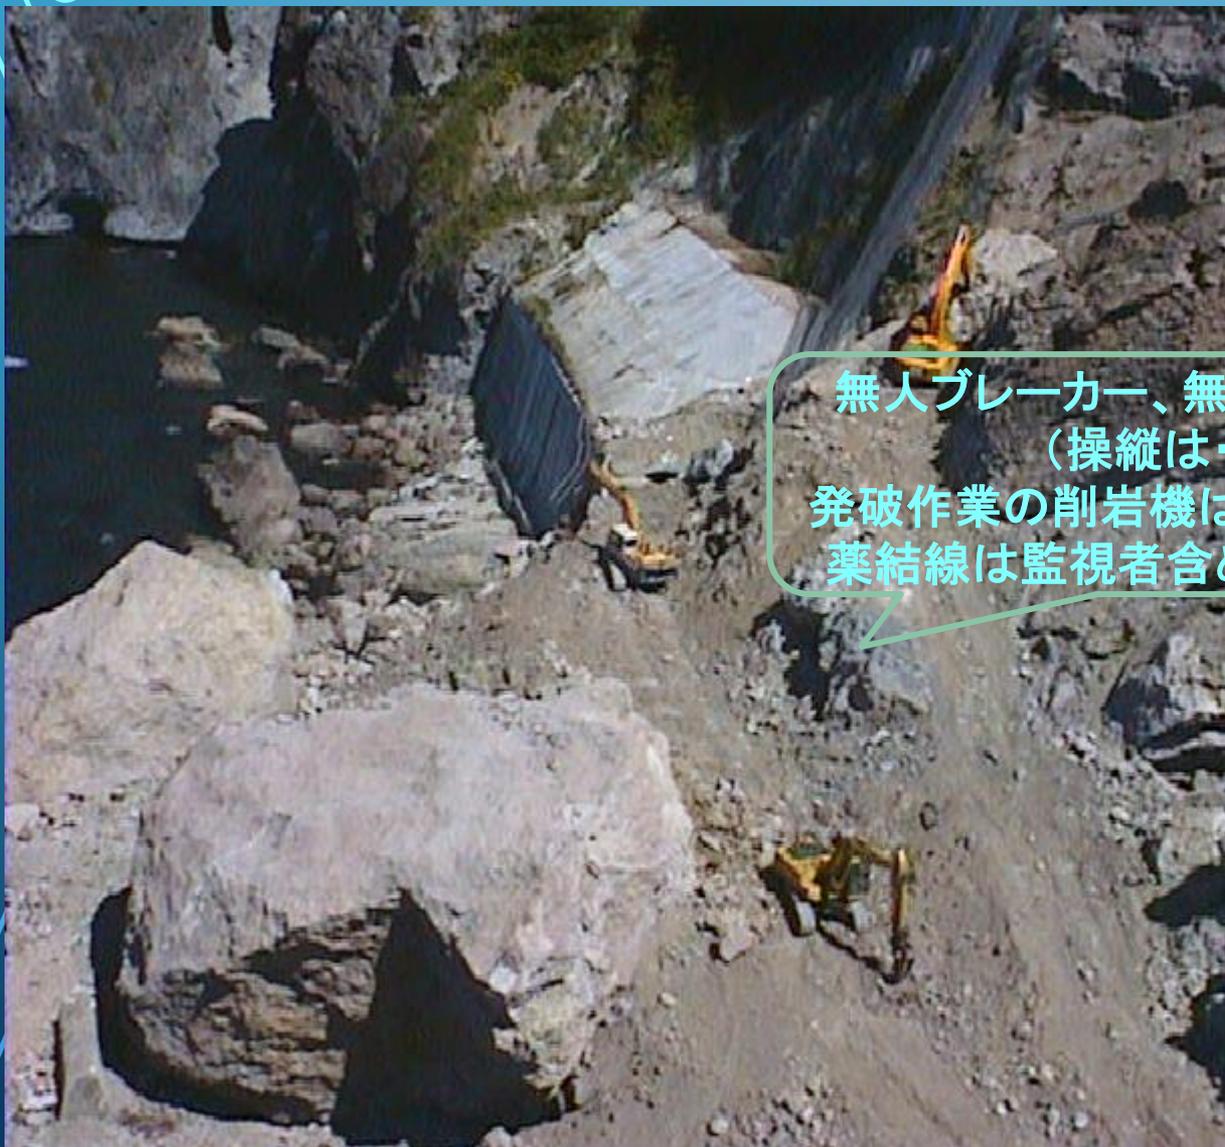
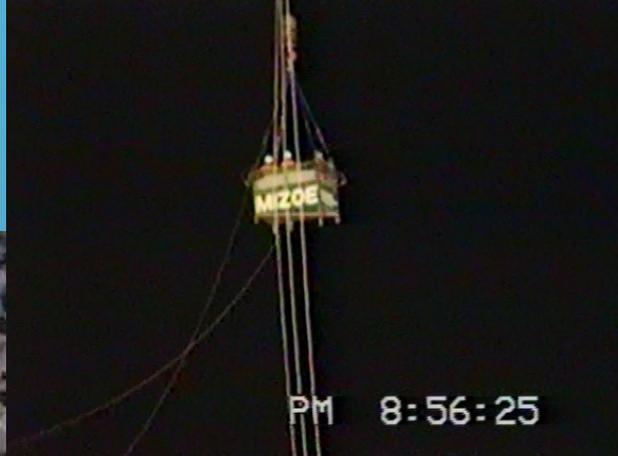
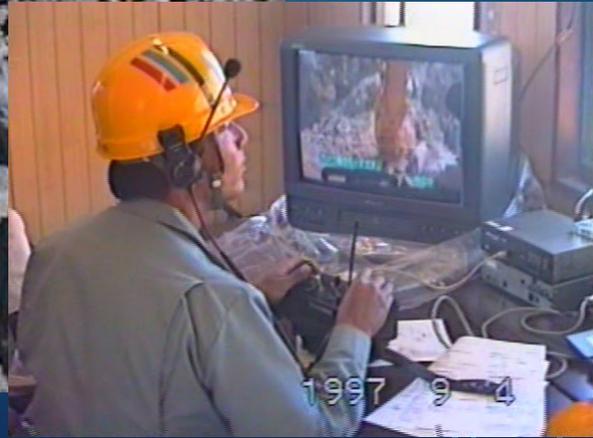
● 崩落岩塊・土砂除去作業

無人ブレーカー、無人バックホウ
(操縦は・・・)
発破作業の削岩機は無人だが、装
薬結線は監視者含めて行列対応

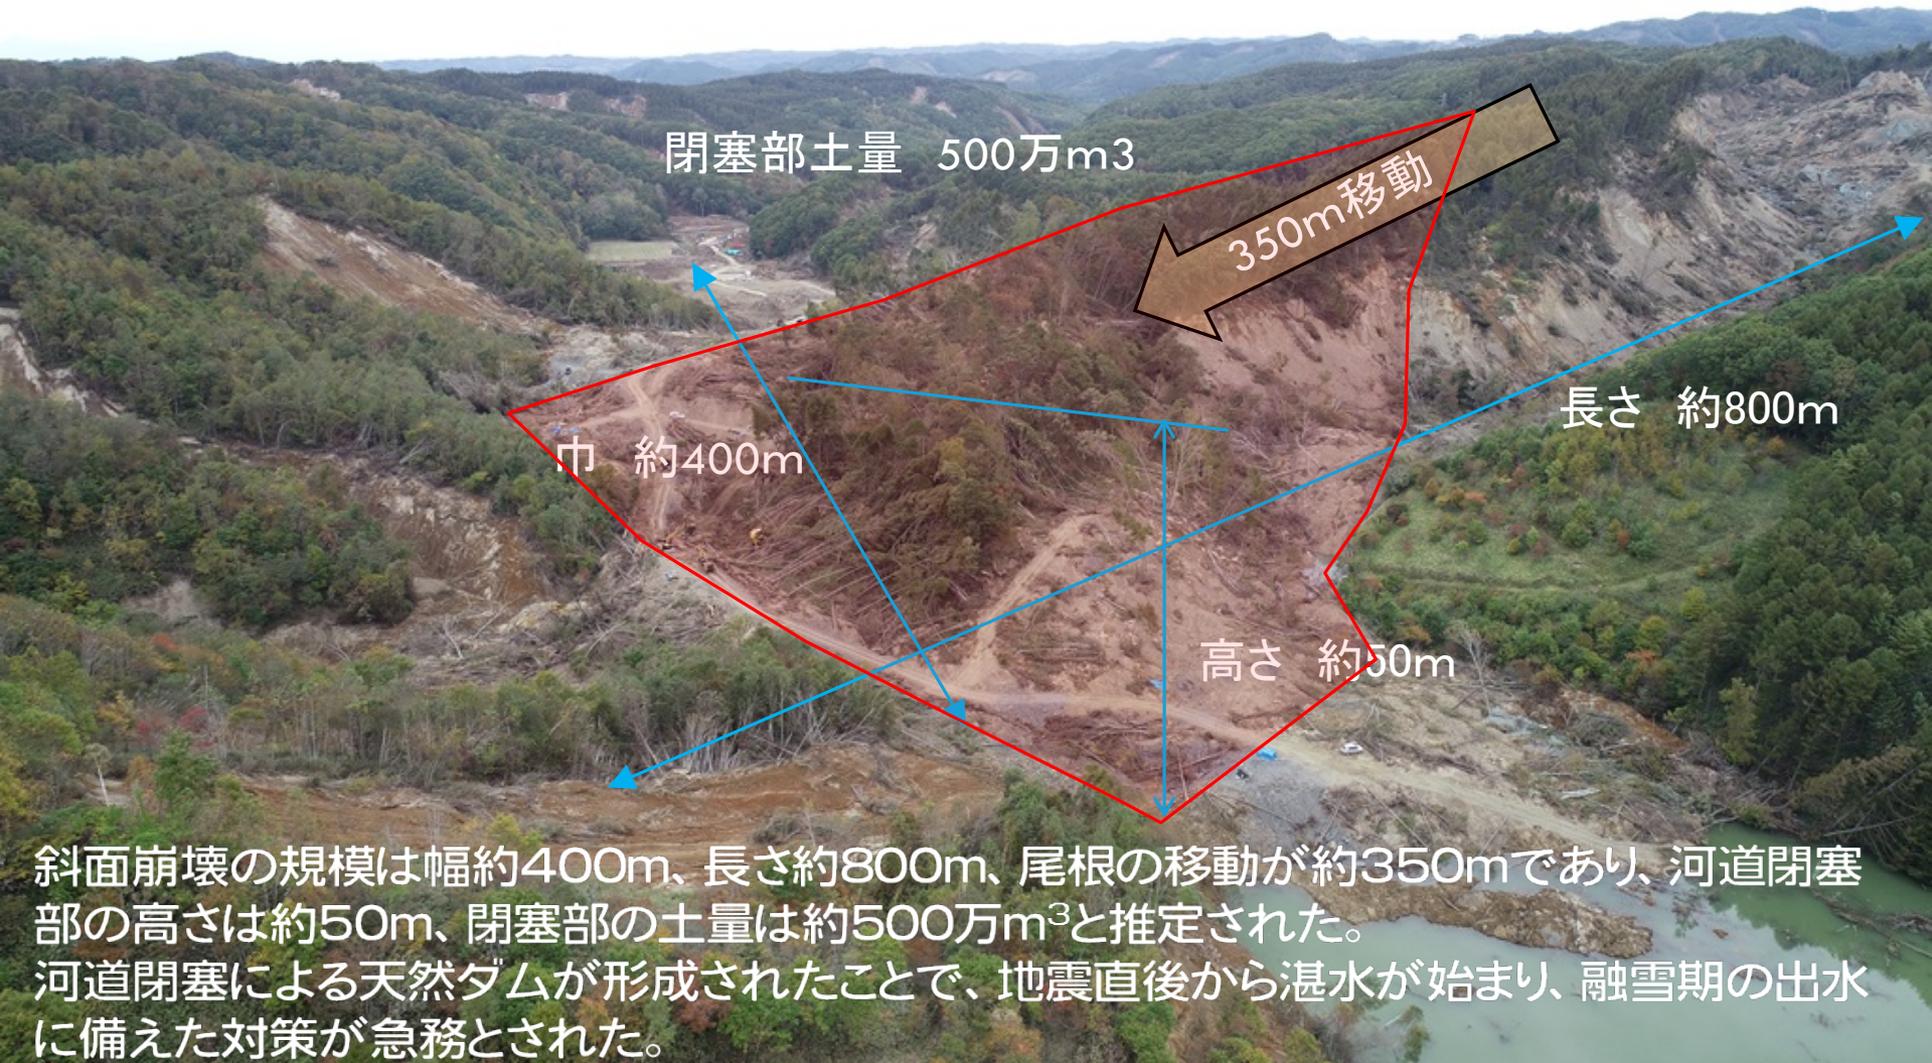
日高幌内川大規模河道閉塞の状況

震源地から北に4.7kmに位置する2級河川厚真川支流の日高幌内川で、大規模な斜面崩壊と尾根の滑動土塊により河道が閉塞し、天然ダムが形成された。

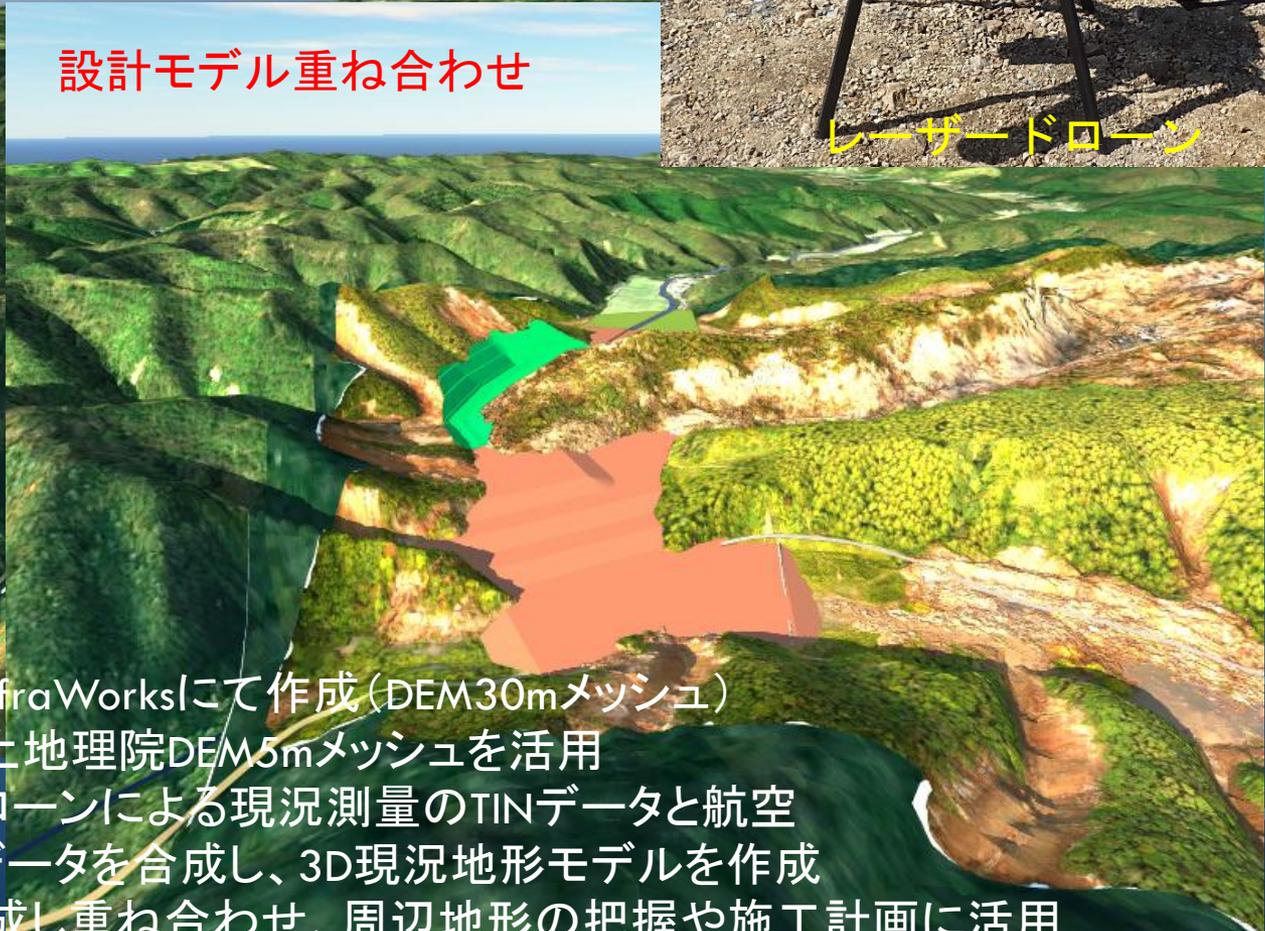
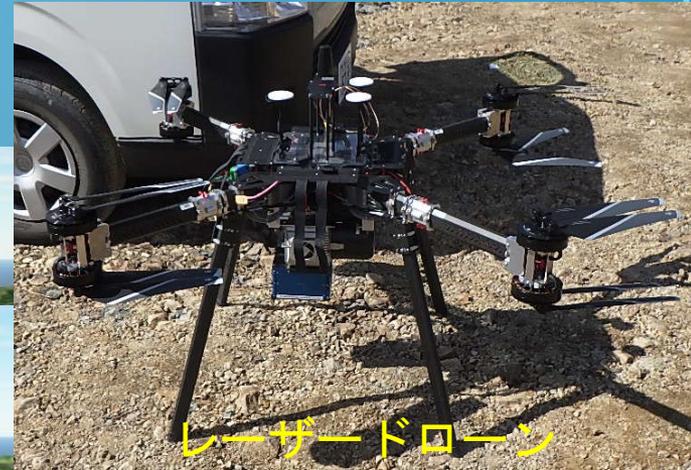
設計モデル重ね合わせ

レーザードローン

- ・被災前3DモデルはInfraWorksにて作成 (DEM30mメッシュ)
- ・被災エリア周辺は国土地理院DEM5mメッシュを活用
- ・被災後はレーザードローンによる現況測量のTINデータと航空レーザー測量のTINデータを合成し、3D現況地形モデルを作成
- ・工事設計モデルを作成し重ね合わせ、周辺地形の把握や施工計画に活用

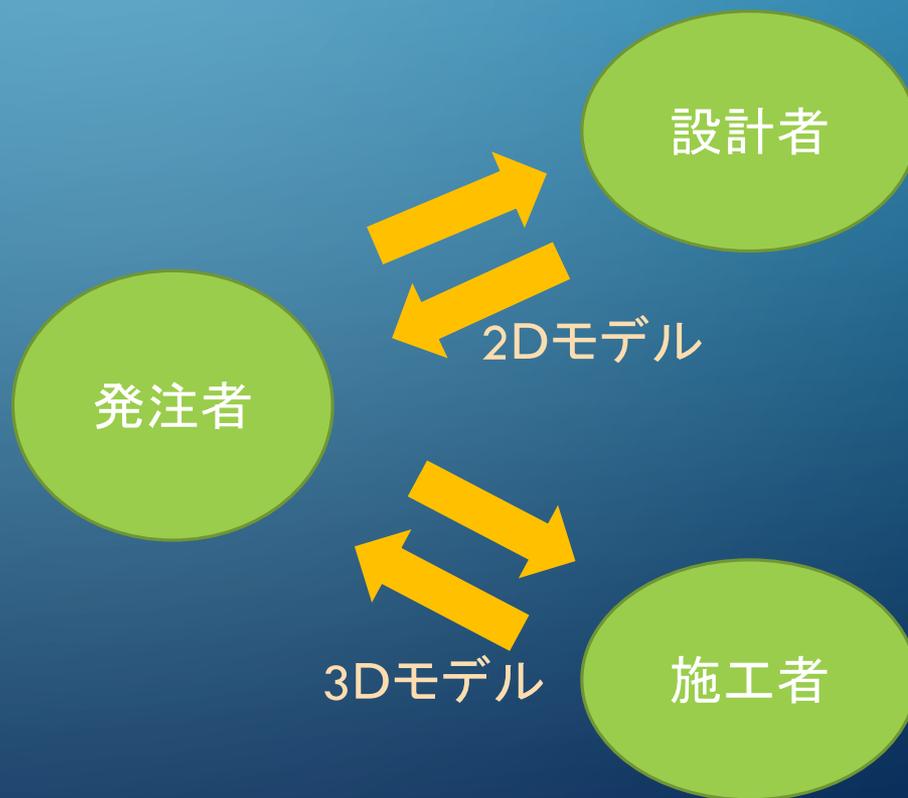
施工イメージを関係者と共有するために早急に3Dモデルを作成した

3Dモデルで設計データ・施工データを作成
事前に施工上の課題を確認

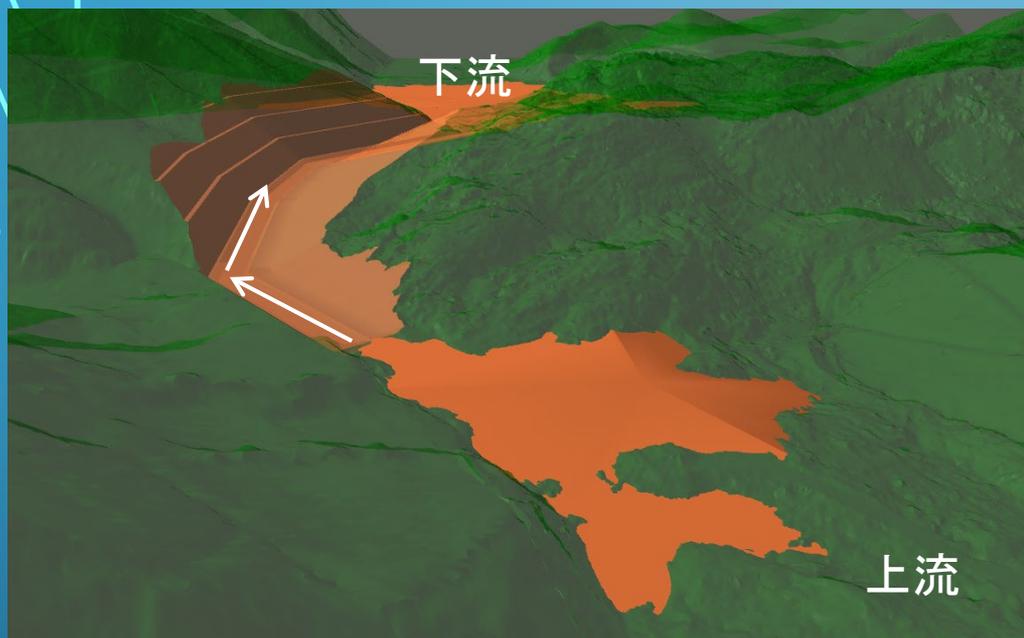
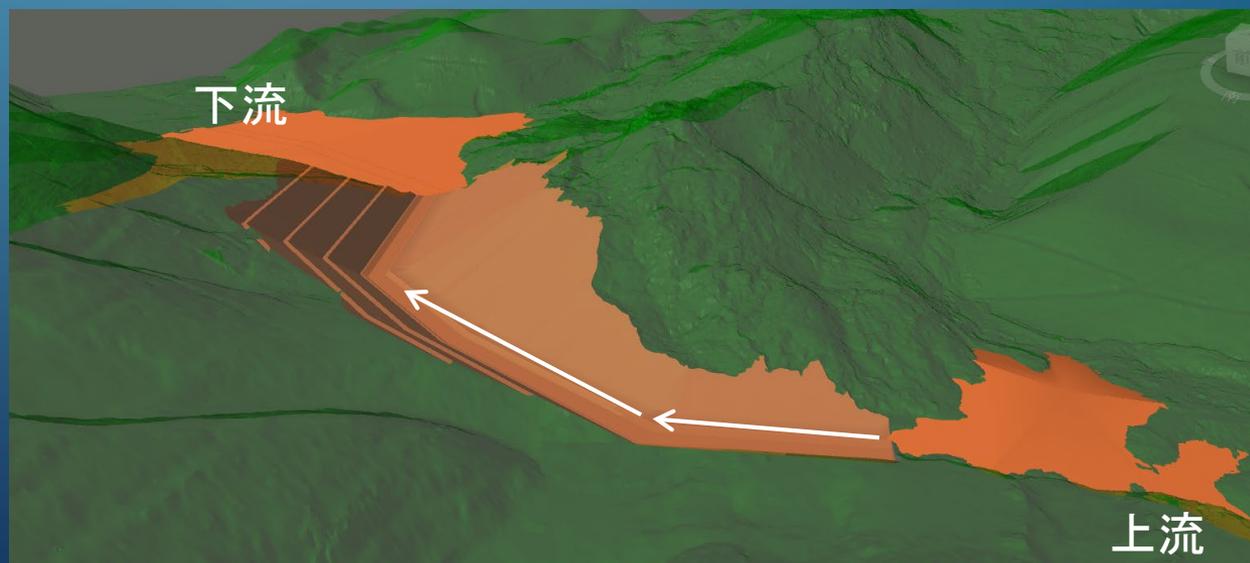
- ・被災後3D現況モデルに設計モデルを重ね合せ

- ・3D現況モデルにより、施工箇所の地形を把握
- ・土量計算や施工検討に活用

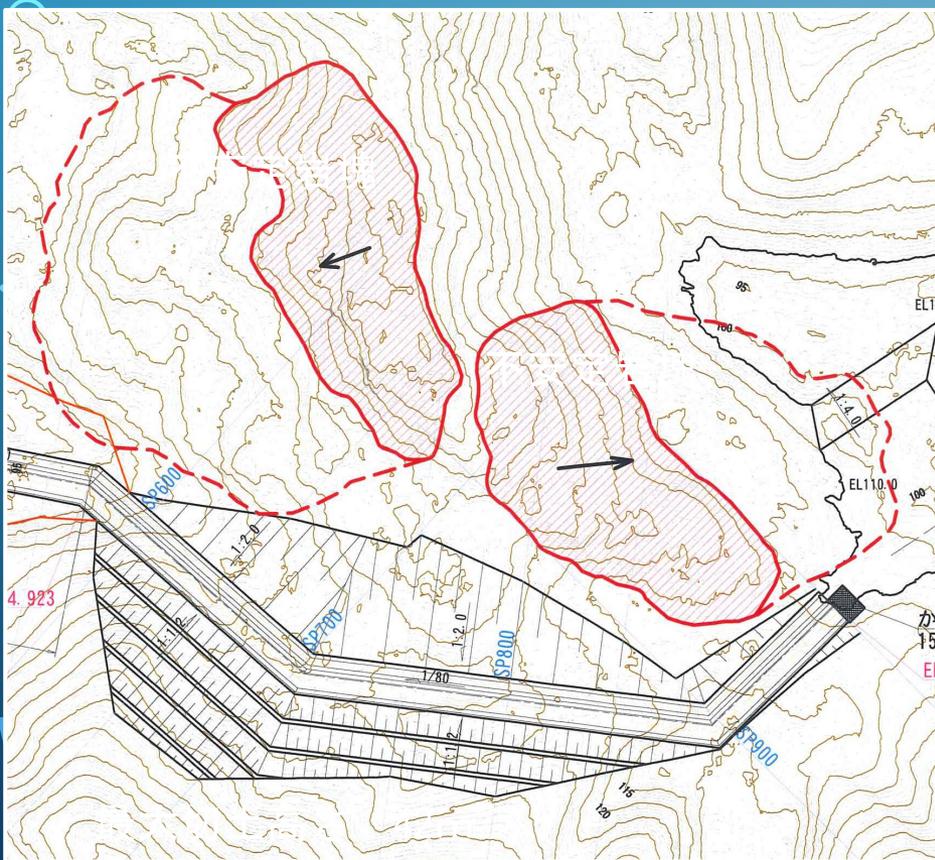
当初線形案

河川閉塞部の土砂が約500万 m^3

⇒全てを融雪期までに取り除くのは困難

⇒崩壊土砂の性状と施工量・施工性を種々検討

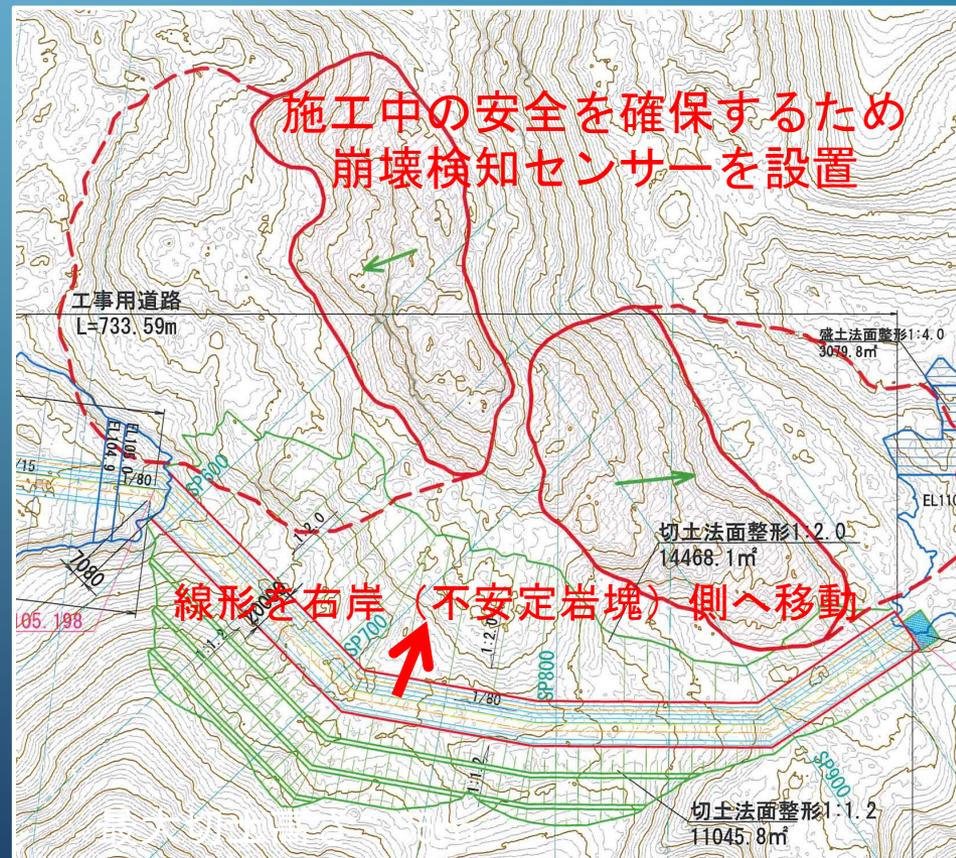
採用線形案

施工者の意見も反映された施工効率の良い設計となった。

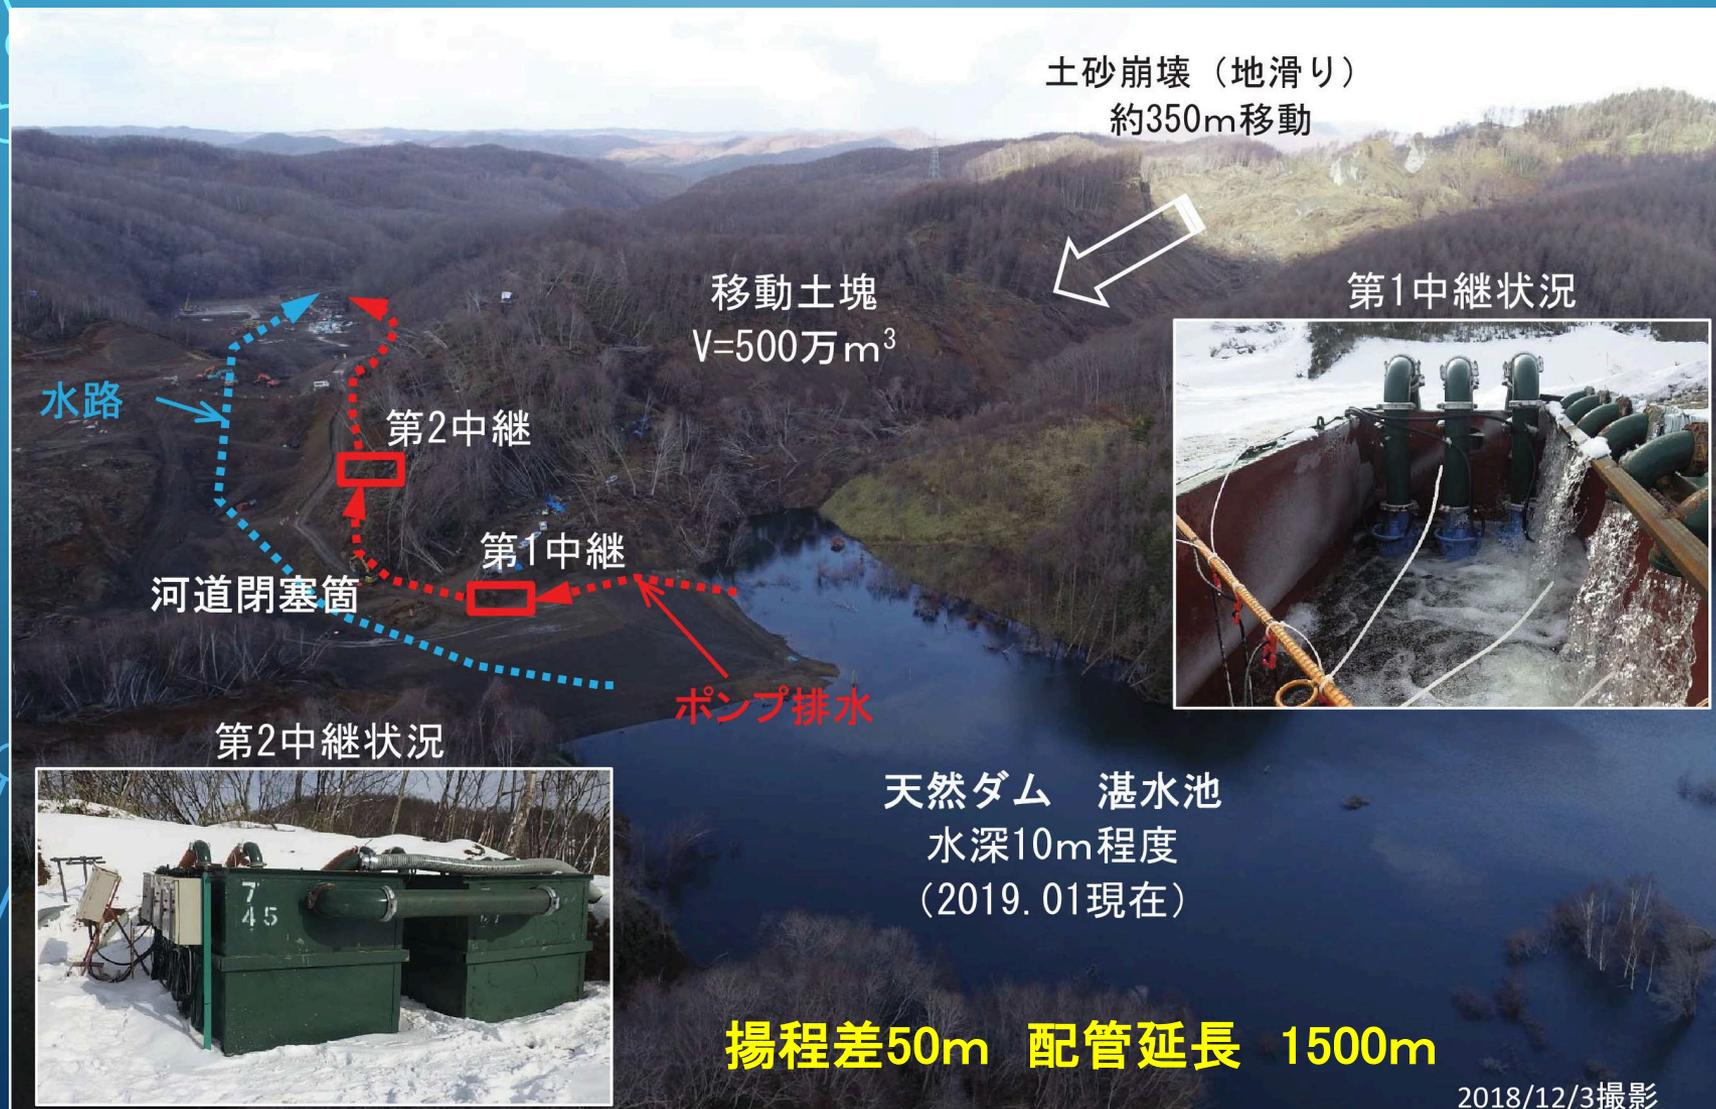
・施工中の安全確保のためのポンプ排水の実施

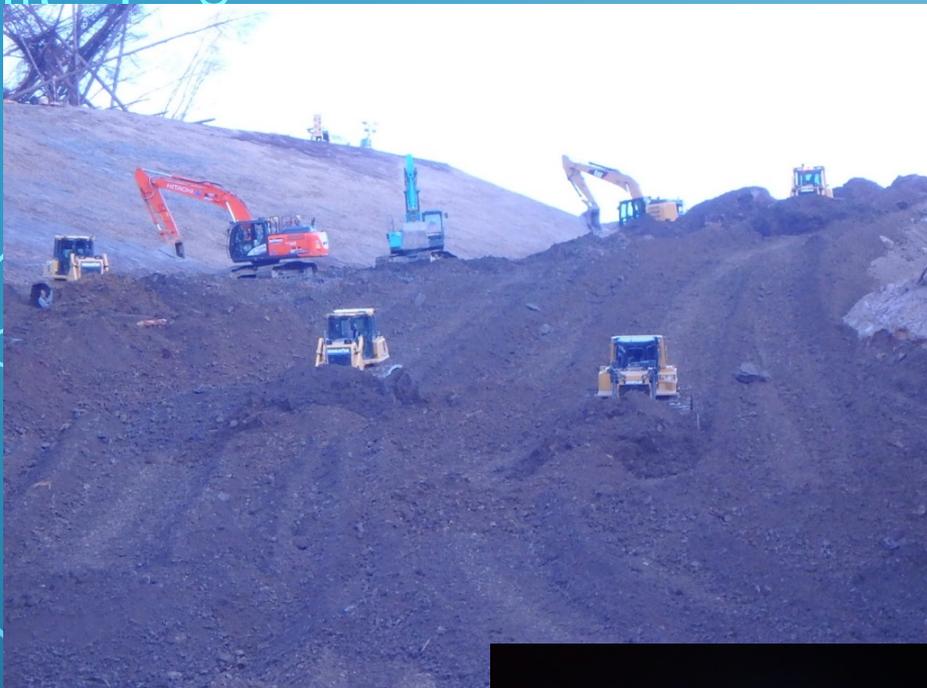
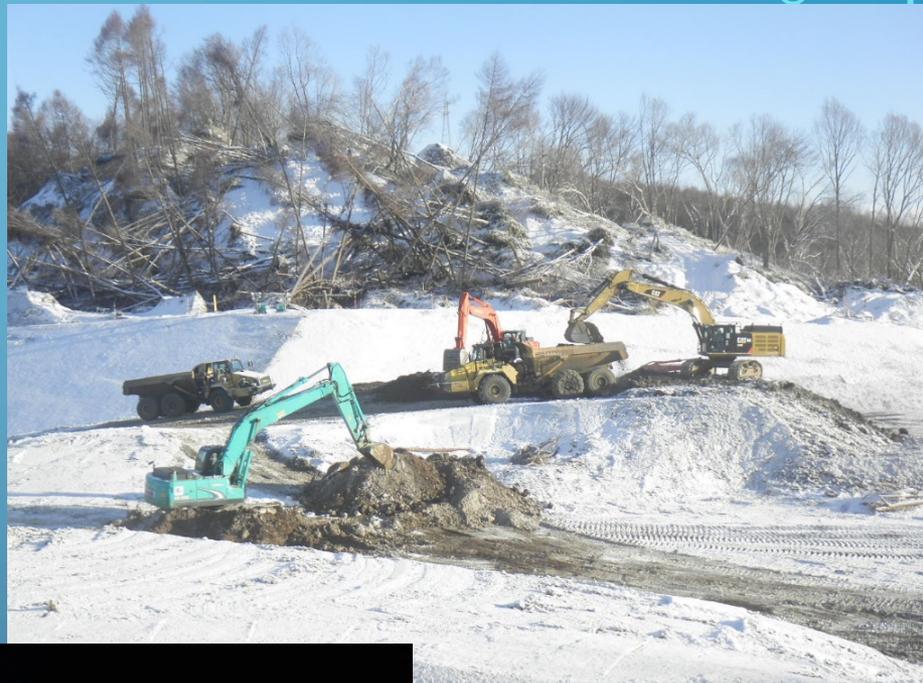
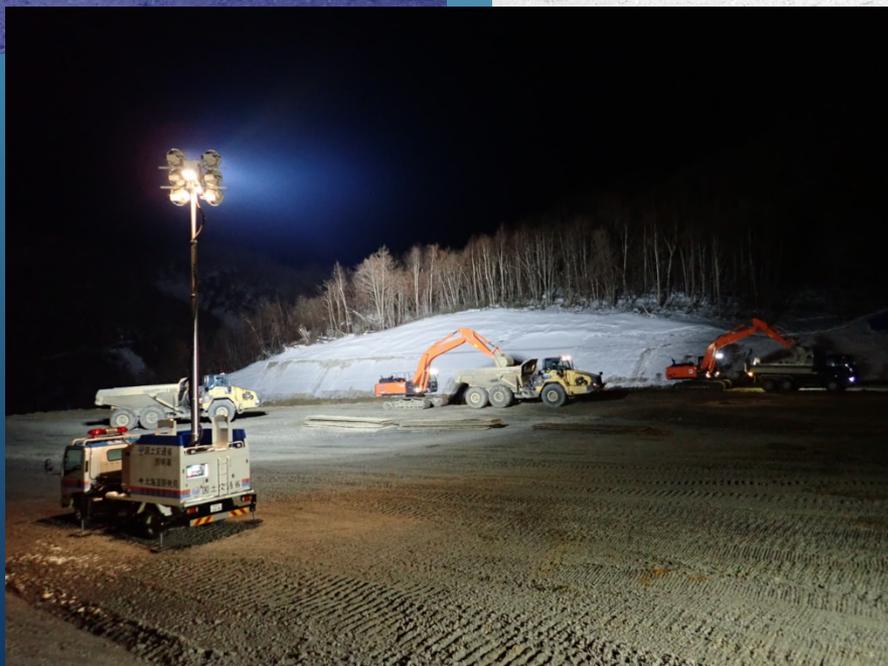
施工体制:ICT建機・汎用機のセット数増、機械大型化、昼夜施工

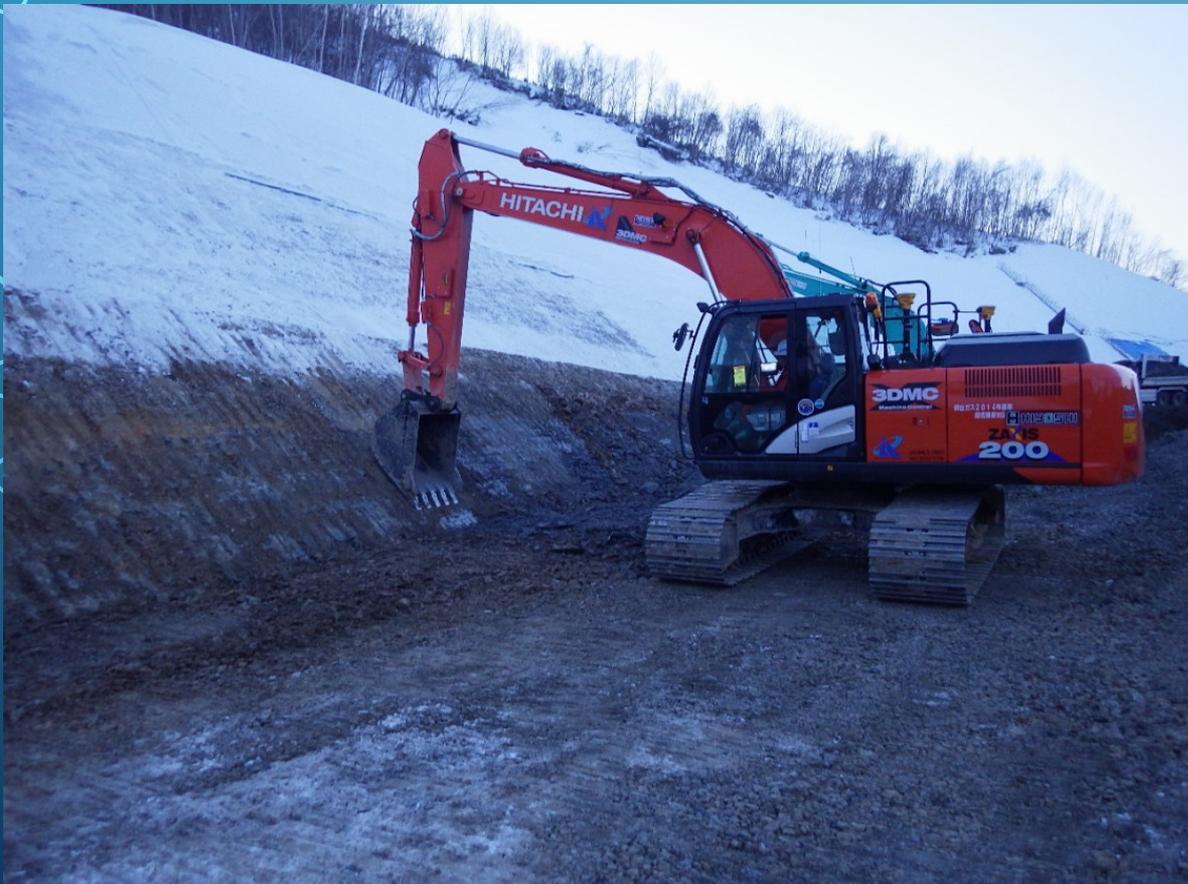
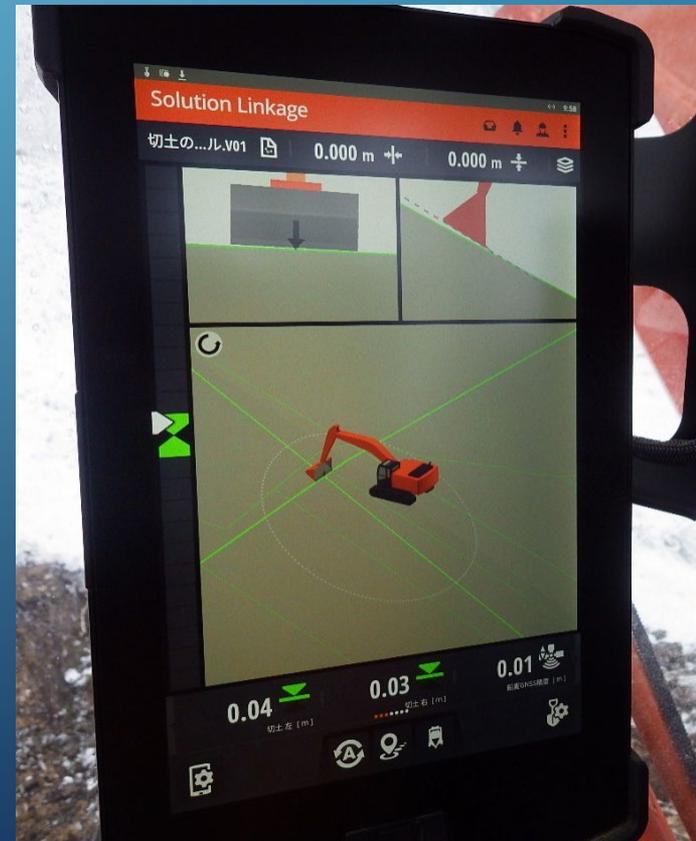
ICT建設機械を使用し、丁張なしでの施工
昼夜の法面整形仕上げを先行することで効率化を図った。

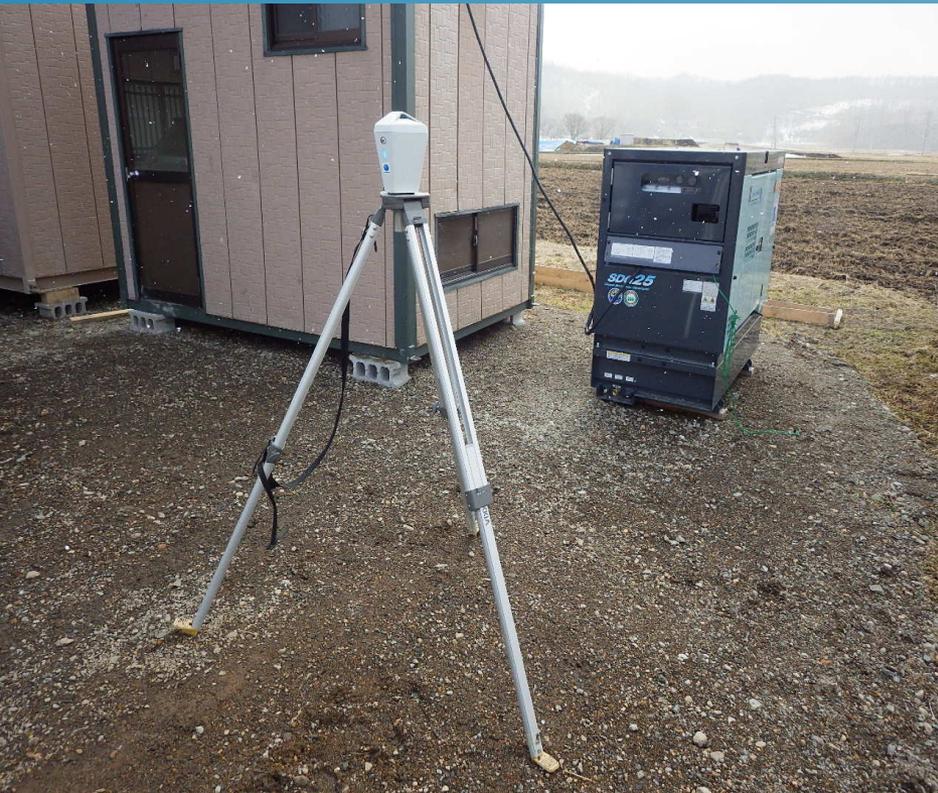
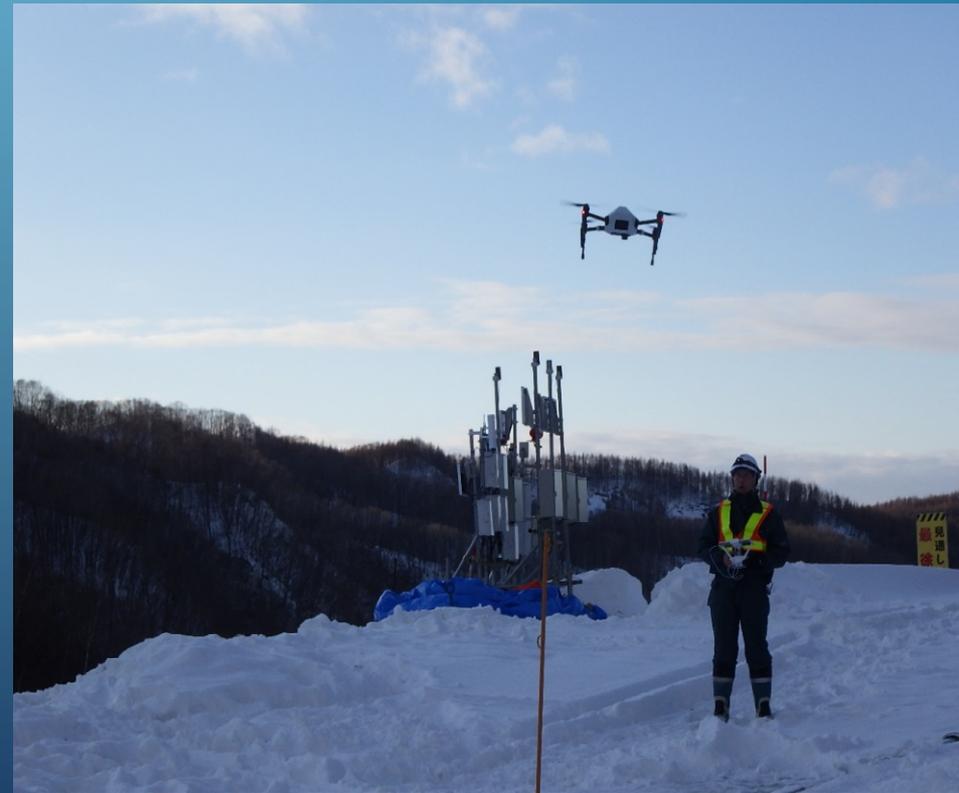
・ICT施工（GCPなしでのドローン測量）

PPK-GNSS補正を利用した地上基準点なしでのUAV測量から3Dデータを作成し土工の正確な進捗管理により工程のフォローアップを行った。

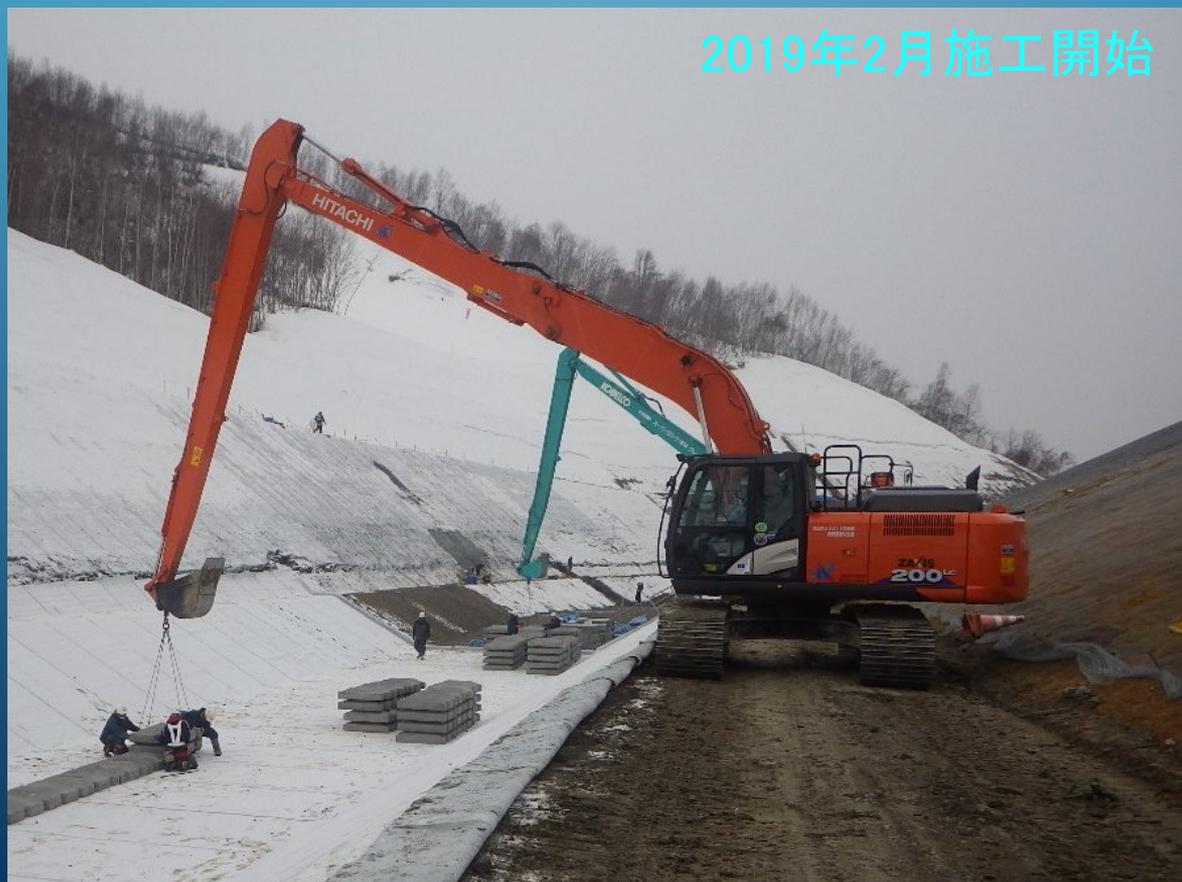
- ⇒ブロック施工に使用できるスペースは管理用道路4m程度
- ⇒ブロック設置は18mロングブームバックホウ(クレーン仕様)
- ⇒アウトリガを張り出す必要がなく、管理用道路上を容易に移動ができ、護岸ブロック搬入車両の増車にも対応可能

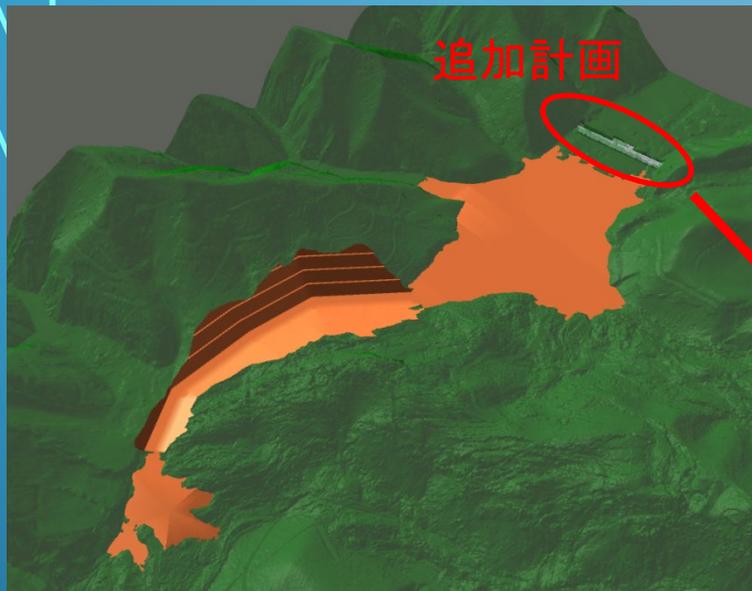
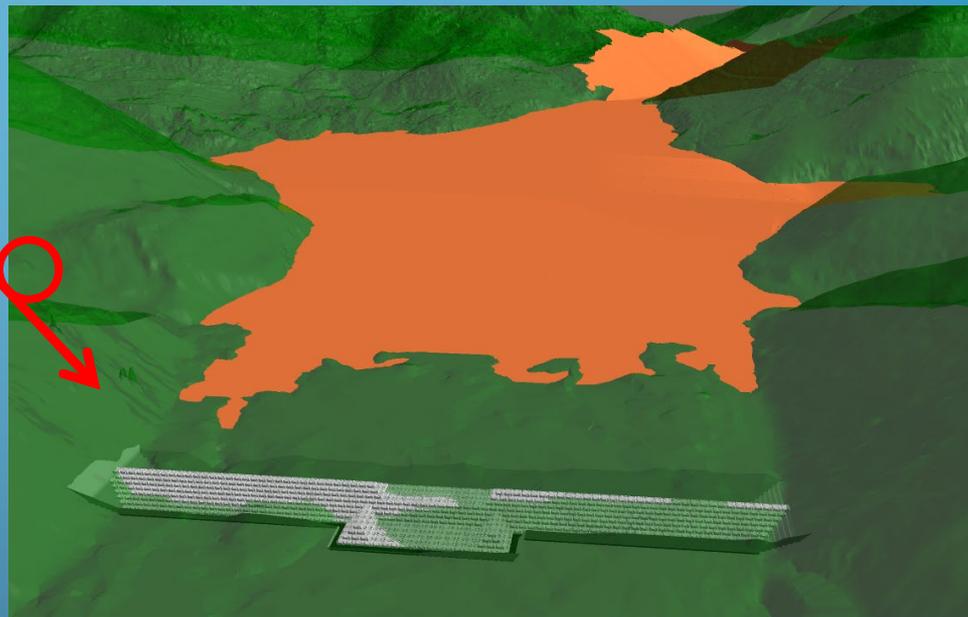
・3D現況モデルと設計モデルに追加計画を重ね合わせる

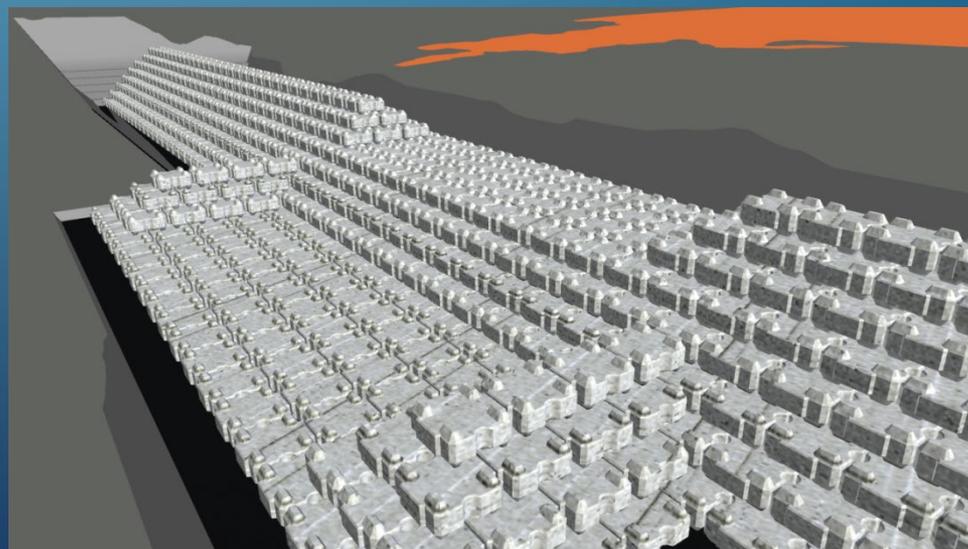
・法止工の堰堤ブロックを個別に3Dモデル化し追加
・ブロックの配置や掘削量の検討に活用

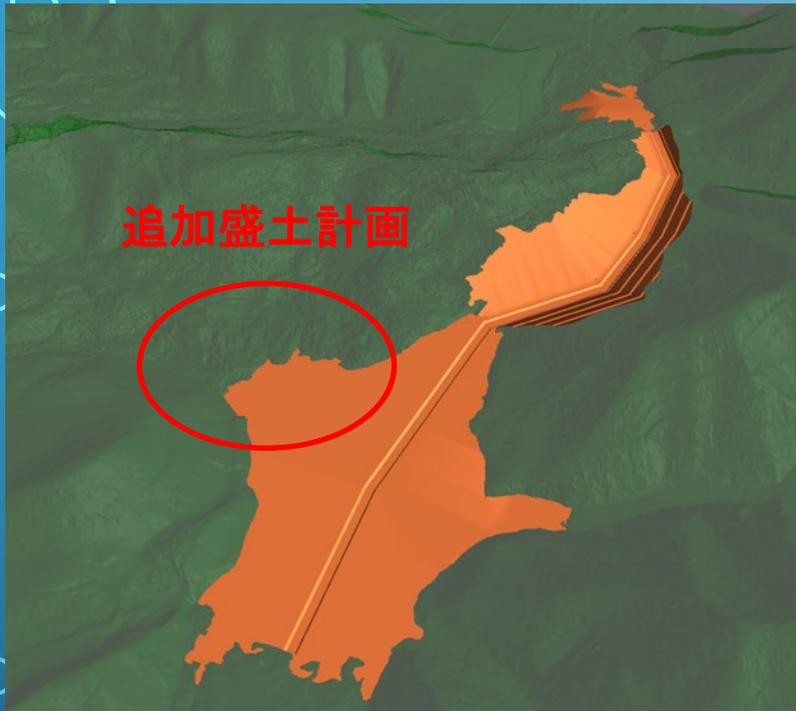
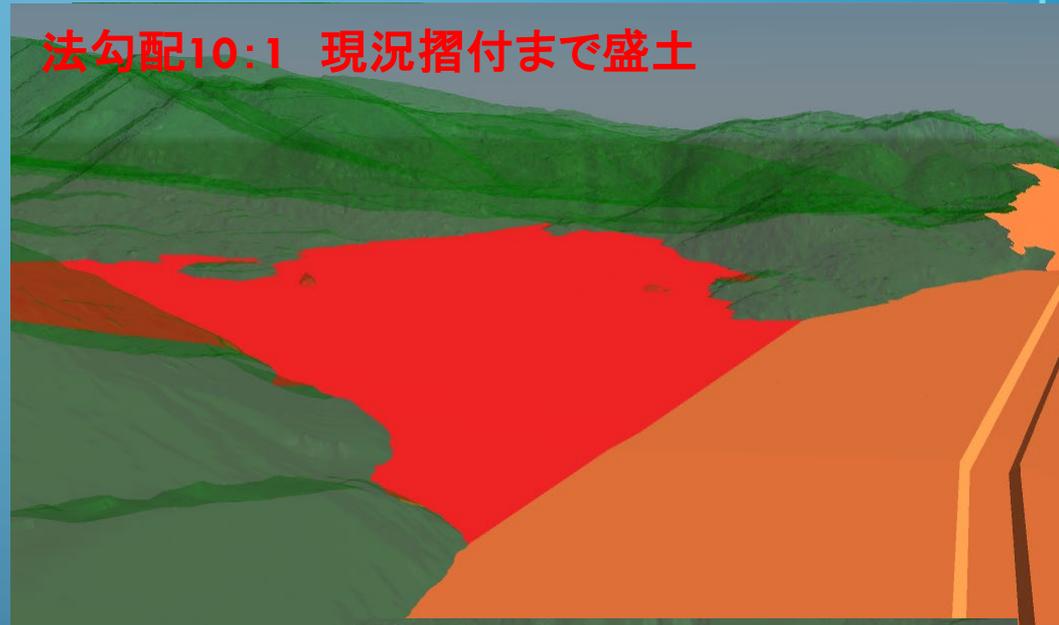
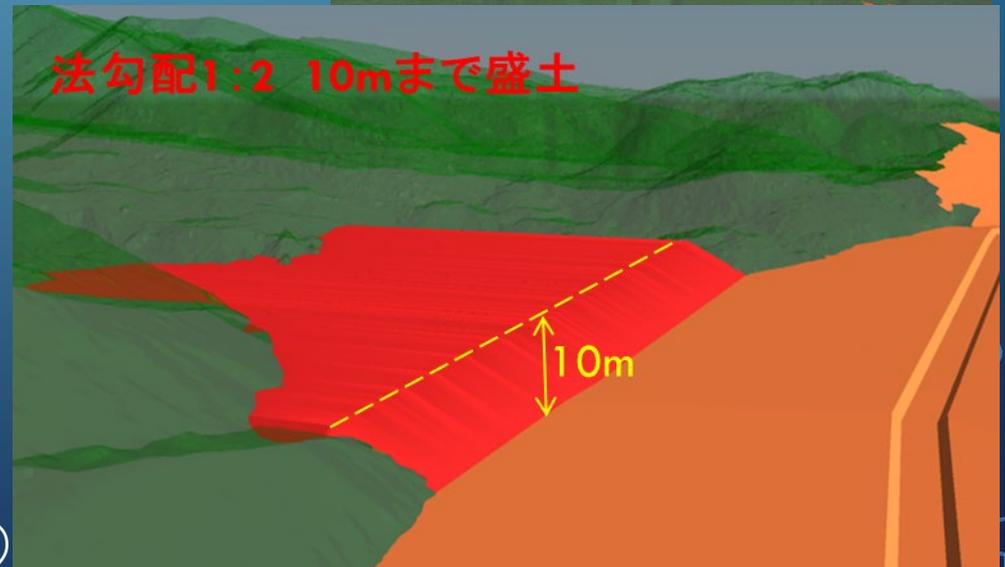
- ・追加盛土工事(他社施工)の土量算定に3Dモデルを活用
- ※発注者からの依頼で検討

- ・計画盛土量(10万 m^3 以上)となるよう設計案を検討
- ・盛土設計の決定に役立った
(検討の結果 勾配1:2 7.5m位と算定)

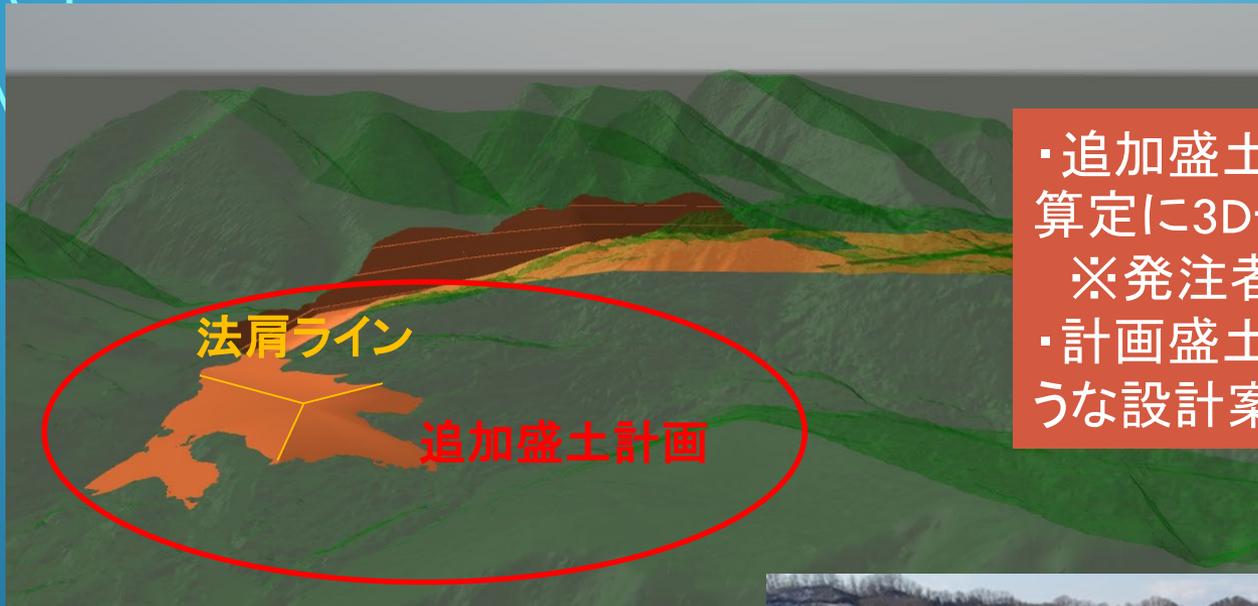
- ・追加盛土工事(他社施工)の土量算定に3Dモデルを活用
 - ※発注者からの依頼で検討
- ・計画盛土量(5万 m^3 以上)となるような設計案を検討

・弊社の盛土工の法肩ラインに沿って追加盛土する案を提案

・約8万 m^3 程の盛土量となることがすぐに算定できた
