「災害時の早期復旧のためのICT活用について」 ～概要版～

2019年10月3日 北海道における災害復旧に向けたICT活用勉強会

厚真川水系日高幌内川斜面崩壊緊急対策工事

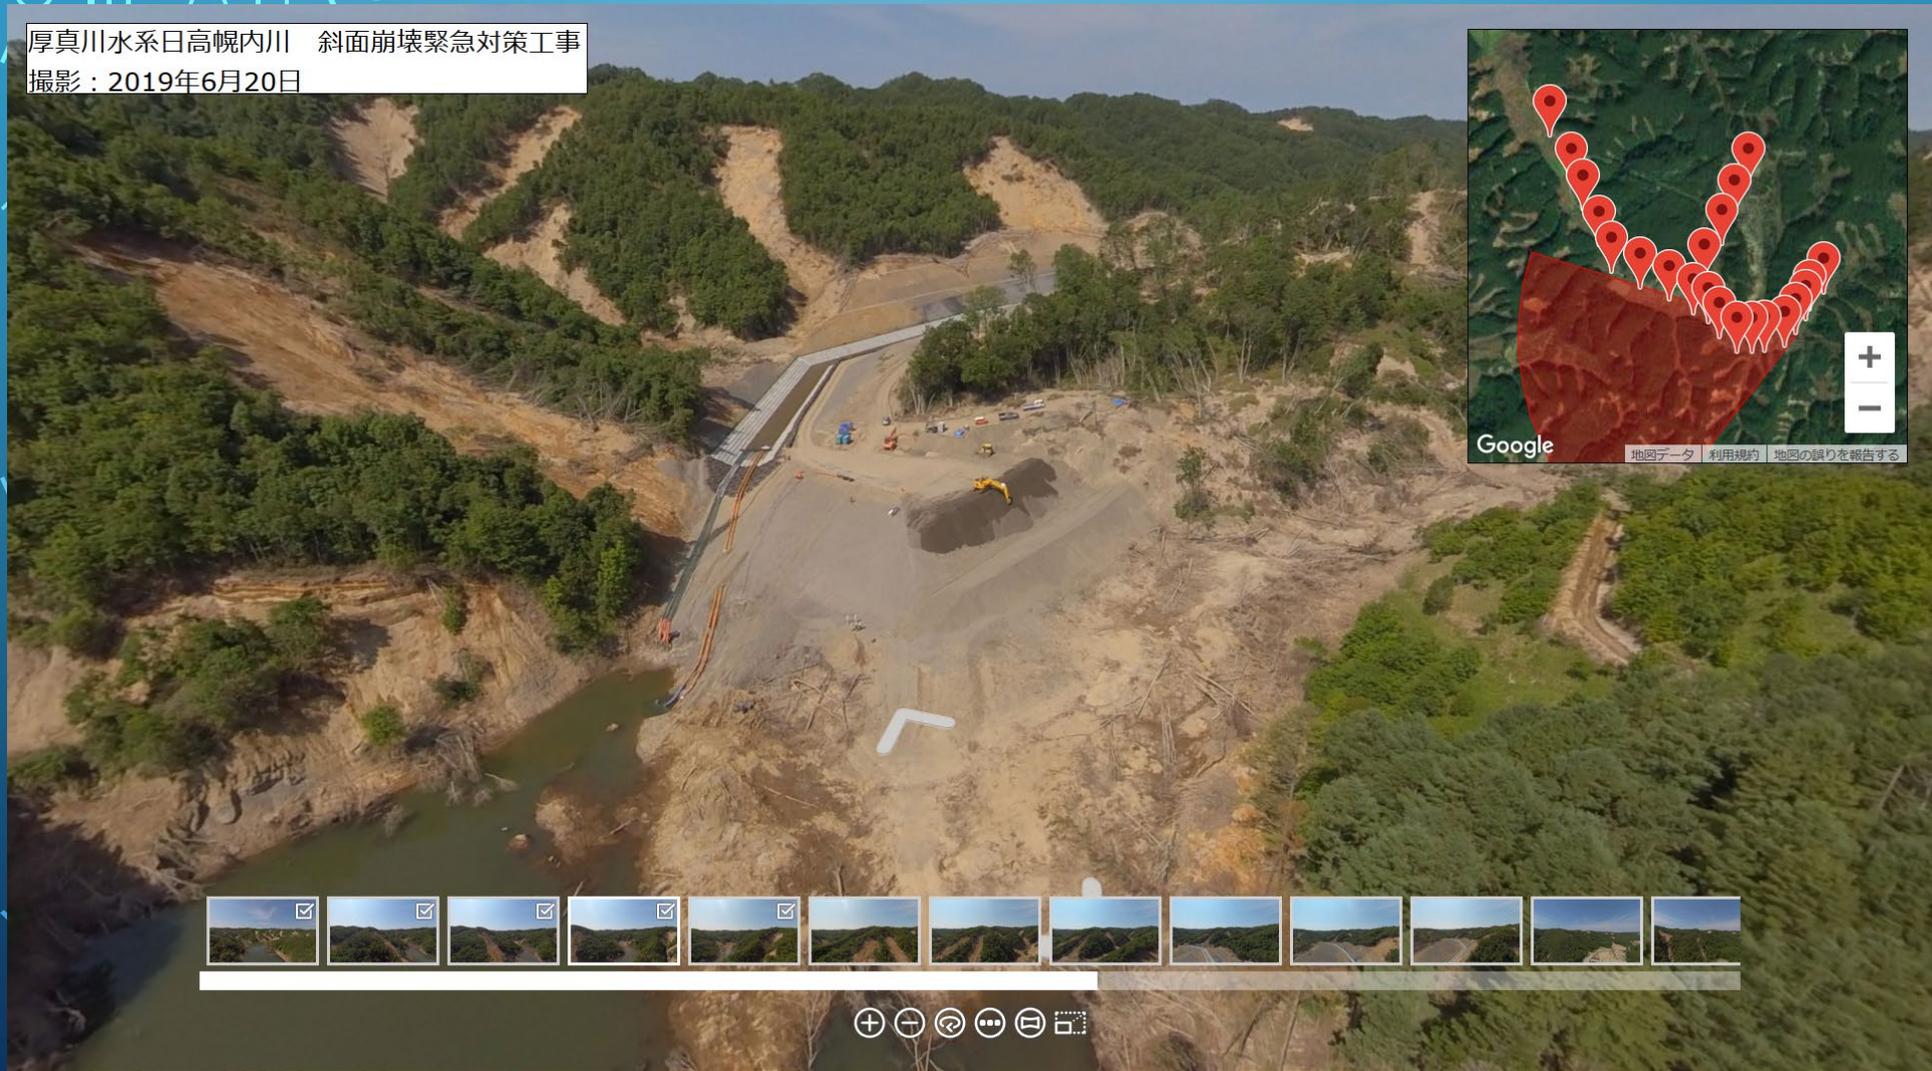
竣工現場周辺の全天球空撮画像 (今後の周辺工事への参考資料)

撮影：2019年6月20日
